# Nyborg Kyststrategi

Kyststrategi og administrations-  
praksis

**NYBORG KOMMUNE - TEKNISK FORVALTNING**

**14. JANUAR 2021**

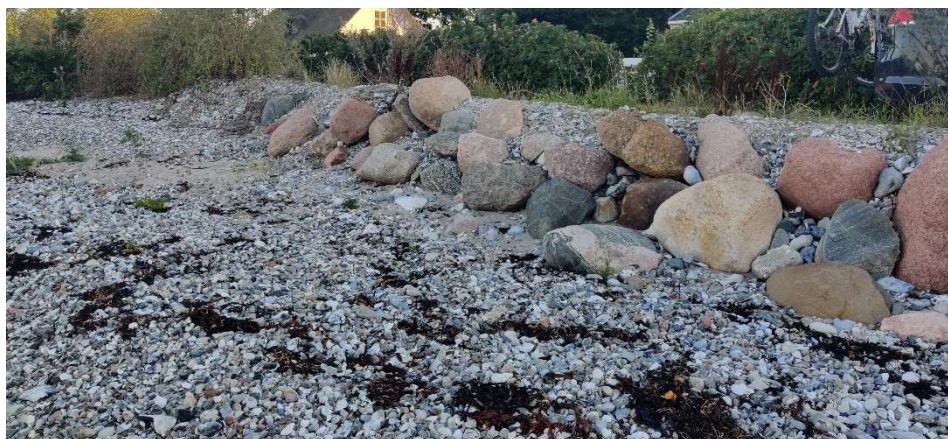
Høfderne er på denne strækning i udmærket stand, men har, visuelt bedømt, ringe kystteknisk effekt, hvilket indikerer at sedimentbudgettet er meget lille (der er ikke noget sediment, der kan transporteres på denne del af kyststrækningen).

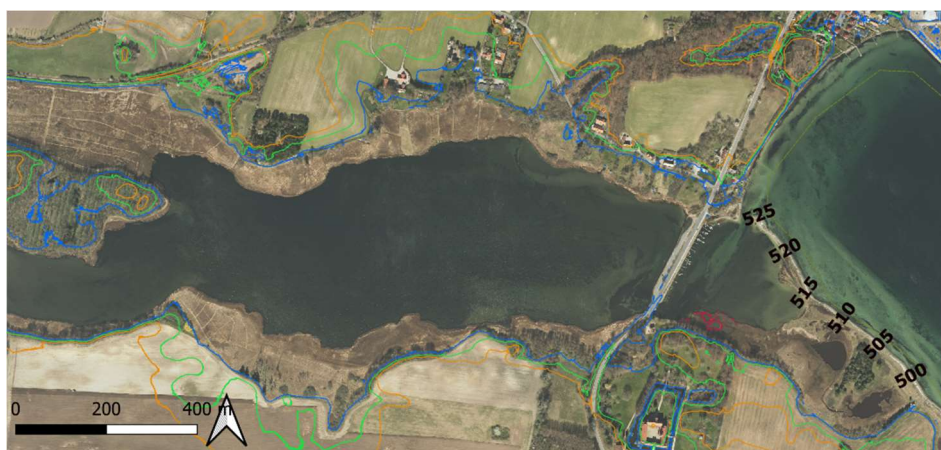
Selve dæmningen er lav, med en topkote på omkring +1,3 mDVR90. Der er derfor fare for at dæmningen oversvømmes i forbindelse med højvande. På den vestlige side er stensætningen faldet sammen, eller dæmningen har sat sig, hvilket forklarer, at der ligger vand på modsatte side af stensætningen. Ved inspektionen var strømmen i Fjorden udadgående.

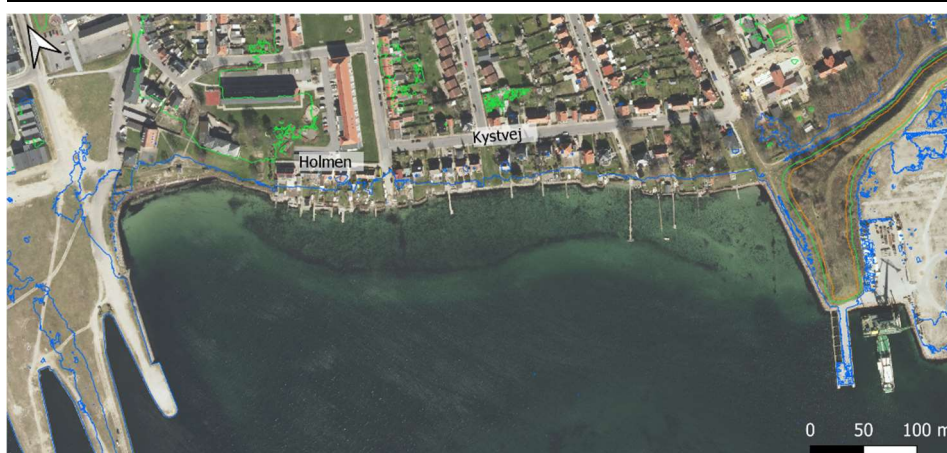
På denne strækning findes der haver langs hele havnekanten. De beskyttes mod erosion vha. skråningsbeskyttelser og palisadevægge med bagvedliggende sten. Erosionsbeskyttelsen er nogle steder i dårlig stand. Figur 4.15 viser en palisadevæg, som ser rådden ud.

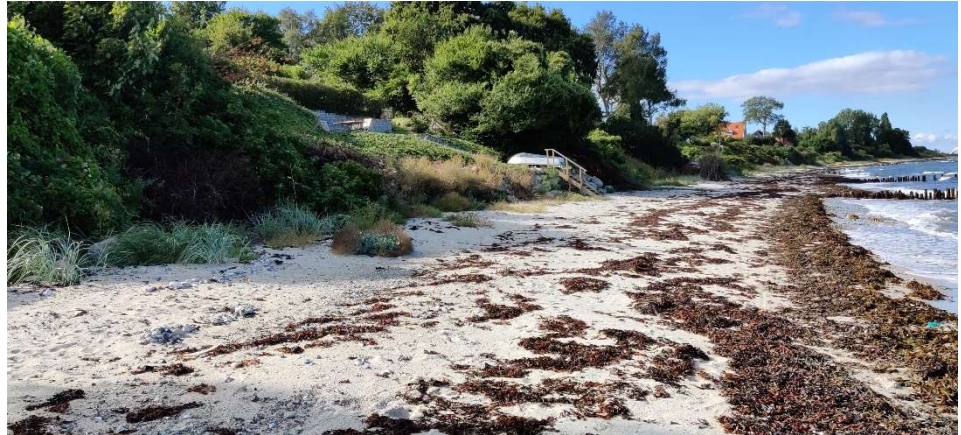
Træhøfder findes på hele strækningen, flere er i dårlig stand med tydelige mellemrum mellem træpælene, Figur 4.31. Sedimentet på stranden er en blanding af sand og ral. Foran skrænten vokser der flere steder marehalm, og der ligger en bræmme af ral.

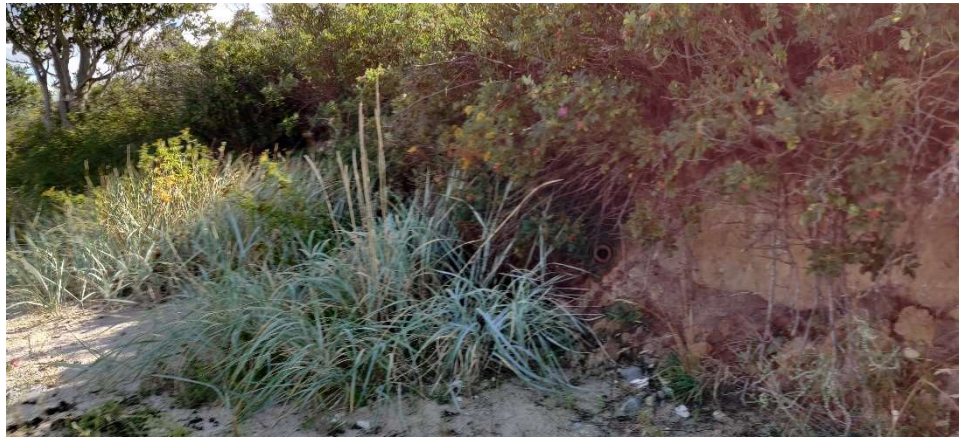
Nord for St. 942 er skrænten beskyttet af stenkastning bestående af blanding af sten og beton, placeret tilfældigt. Beskyttelsen er i dårlig stand, Figur 4.34.

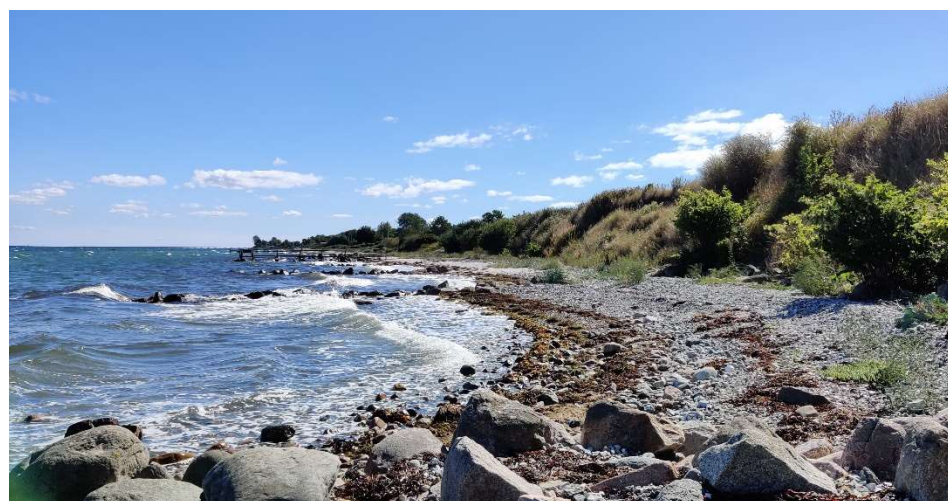
Høfderne på strækningen ligger med en afstand på omkring 30-35 m. Høfderne er faldet sammen, og der løber derfor vand henover. Effekten af høfderne er derfor lille, Figur 4.52.

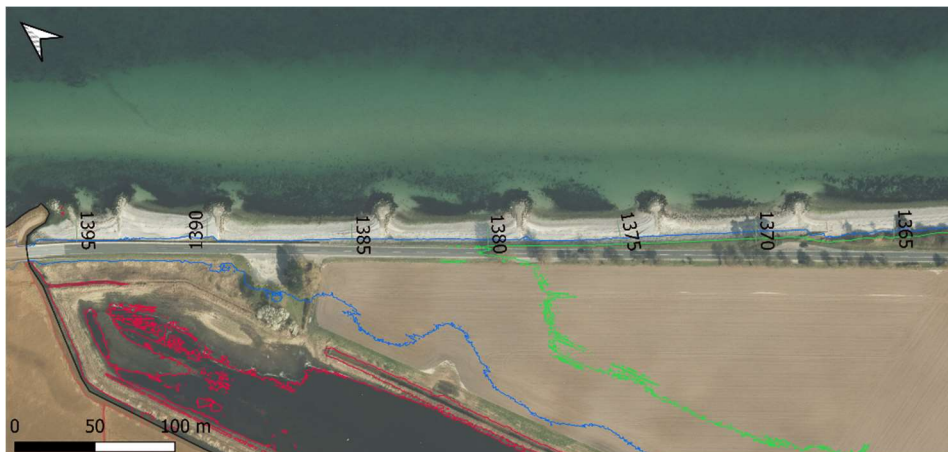
Høfderne fremstår i udmærket stand, dog er der observeret revner i betonen og stenene omkring betonhøfde ligger spredt, hvorved beskyttelsen af høfden er reduceret, Figur 4.64: Foto af betonhøfde med omkringliggende sten. Figur 4.64. Der ligger 7 høfder på strækningen.
