BILAG A

Uheldsanalyser og Stamblade

Stamblad 1: Svendborg Landevej / Langæblevej / Holsmosevej

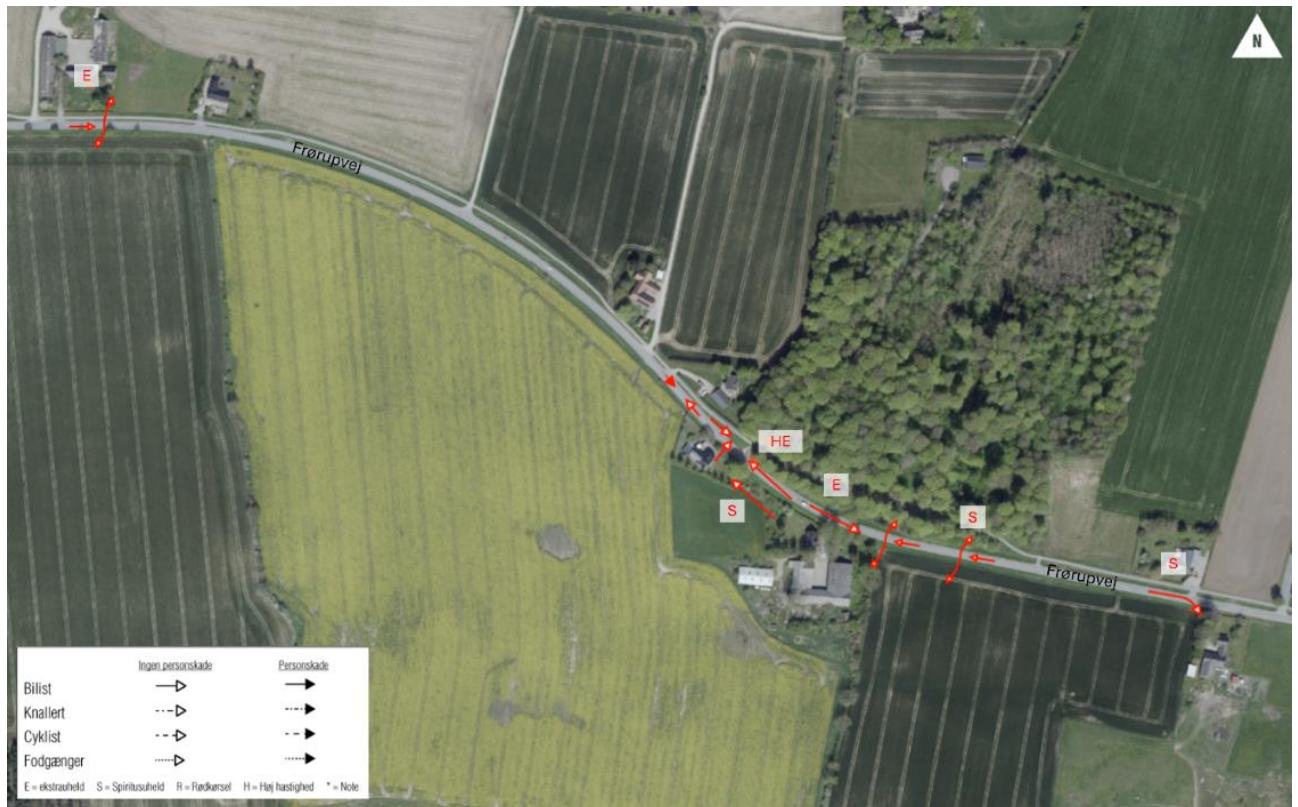
Stamblad 3: Frørupvej

Figur 5 Kollisionsdiagram for trafikulykker over strækning på Frørupvej ved kurvet og kuperet vejforløb. Der er 9 trafikulykker over en 10 årsperiode, hvor de 5 er sket siden 2020. Løsningsforslag: Baggrundsafmærkning og overhalingsforbud.

- > Over 5 år (1. jan. 2020 til 31. dec. 2024) er der registreret 5 trafikulykker (hertil 4 ulykker i hhv. 2016, 2017 og 2 i 2019).
- > De 5 trafikulykker er fordelt på 4 materielskadeulykker og 1 ekstra trafikulykke.

- > Der er 2 ulykker med spiritus i blodet (hertil en i 2017). Total 3 af 9 ulykker.
- > Der er 4 eneulykker heraf 1 ved påkørsel af krydsende dyr (yderlig 3 eneulykker før 2020, heraf 1 ved påkørsel af dyr. Total 7 af 9 ulykker.
- > Der er 3 ulykker registreret i forbindelse med mørke (yderlig 2 mørke ulykker før 2020). Total 5 af 9 ulykker.
- > Der er angivet høj hastighed i 2 ulykker (yderlig 2 ulykker før 2020). Total 4 af 9 ulykker.

- > Trafikanterne erkender ikke det kurvede og kuperet vejforløb.
- > Trafikanterne kommer med for høj hastighed og i mørke.
- > Flere trafikanter har haft spiritus i blodet.

- > Baggrundsafmærkning (retningspile/kantpæle) for markering af kurvet vejforløb.
- > Forlænge overhalingsforbud og suppleres med tavler for angivelse af strækning med forbud.

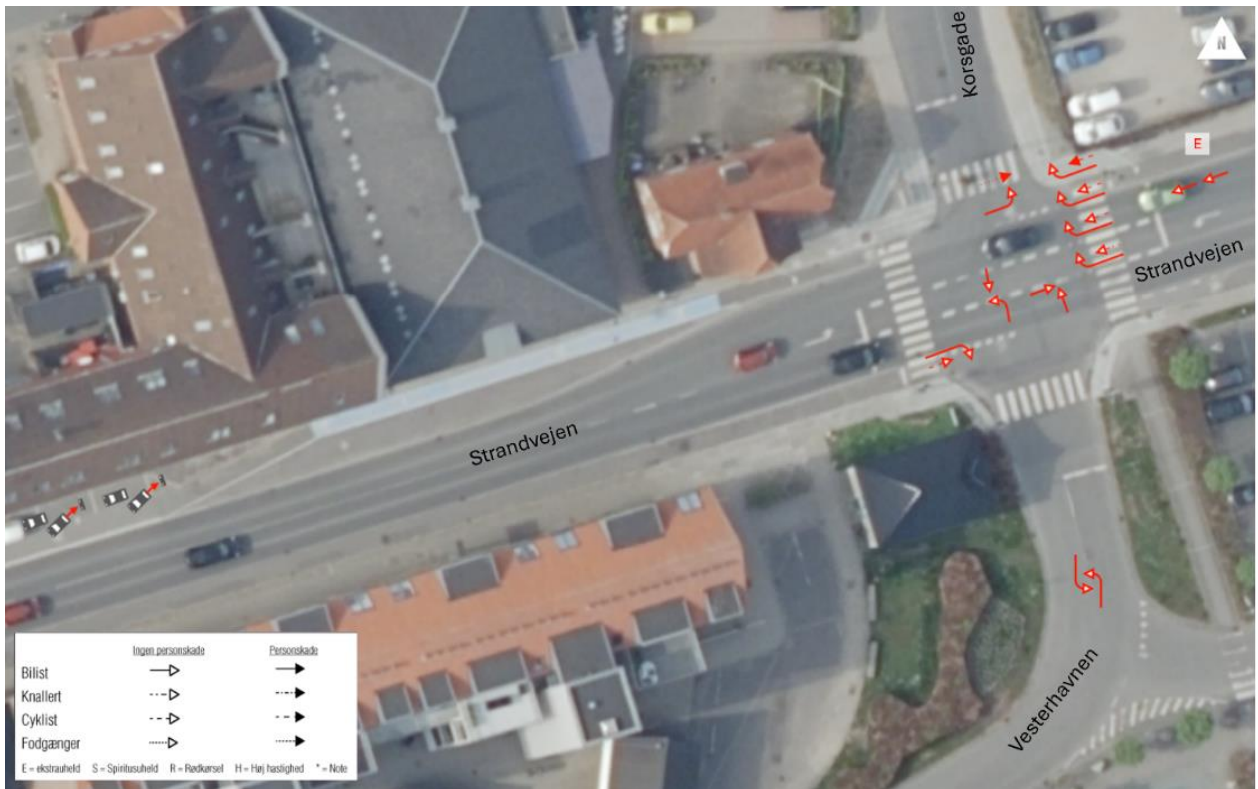
Stamblad 5: Korsgade/Strandvejen (signalkryds)

Figur 9 Kollisionsdiagram for trafikulykker i signalkryds mlm. Strandvejen, Korsgade, Vesterhavnen i Nyborg. Der er 12 trafikulykker over 10 årsperiode, hvor 6 er sket siden 2020. Løsningsforslag: Tilbagerykke stopstreger, cykelfelt, før grønt.

- Over 5 år (1. jan. 2020 til 31. dec. 2024) er der registreret 6 trafikulykker (hertil 6 ulykker i hhv. 2015, 2016, 2 i 2017 og 2 i 2018).
- De 6 trafikulykker er fordelt på 6 materielskadeulykker.

- Der er lette trafikanter involveret i 6 af de 12 trafikulykker (4 cyklister, 1 knallert og 1 fodgænger).
- Ved højresving fra Strandvejen mod Korsgade overses 4 ligeud kørende på cykelstien (3 cyklister og 1 knallert).
- Der er desuden en bagendekollision på Strandvejen ved Korsgade. Ved højresving mod Vesterhavnen overses 1 ligeud kørende cyklist.

- Trafikanterne overser cyklister/knallert på cykelstierne.
- Brug for en tydeliggørelse af lette trafikanter i krydset.
- Særligt i området mellem Strandvejen og Korsgade.

- Tilbagerykke stopstreger i signalkrydset.
- Blåt cykelfelt på tværs af Korsgade.
- Før grønt cyklister på Strandvejen.

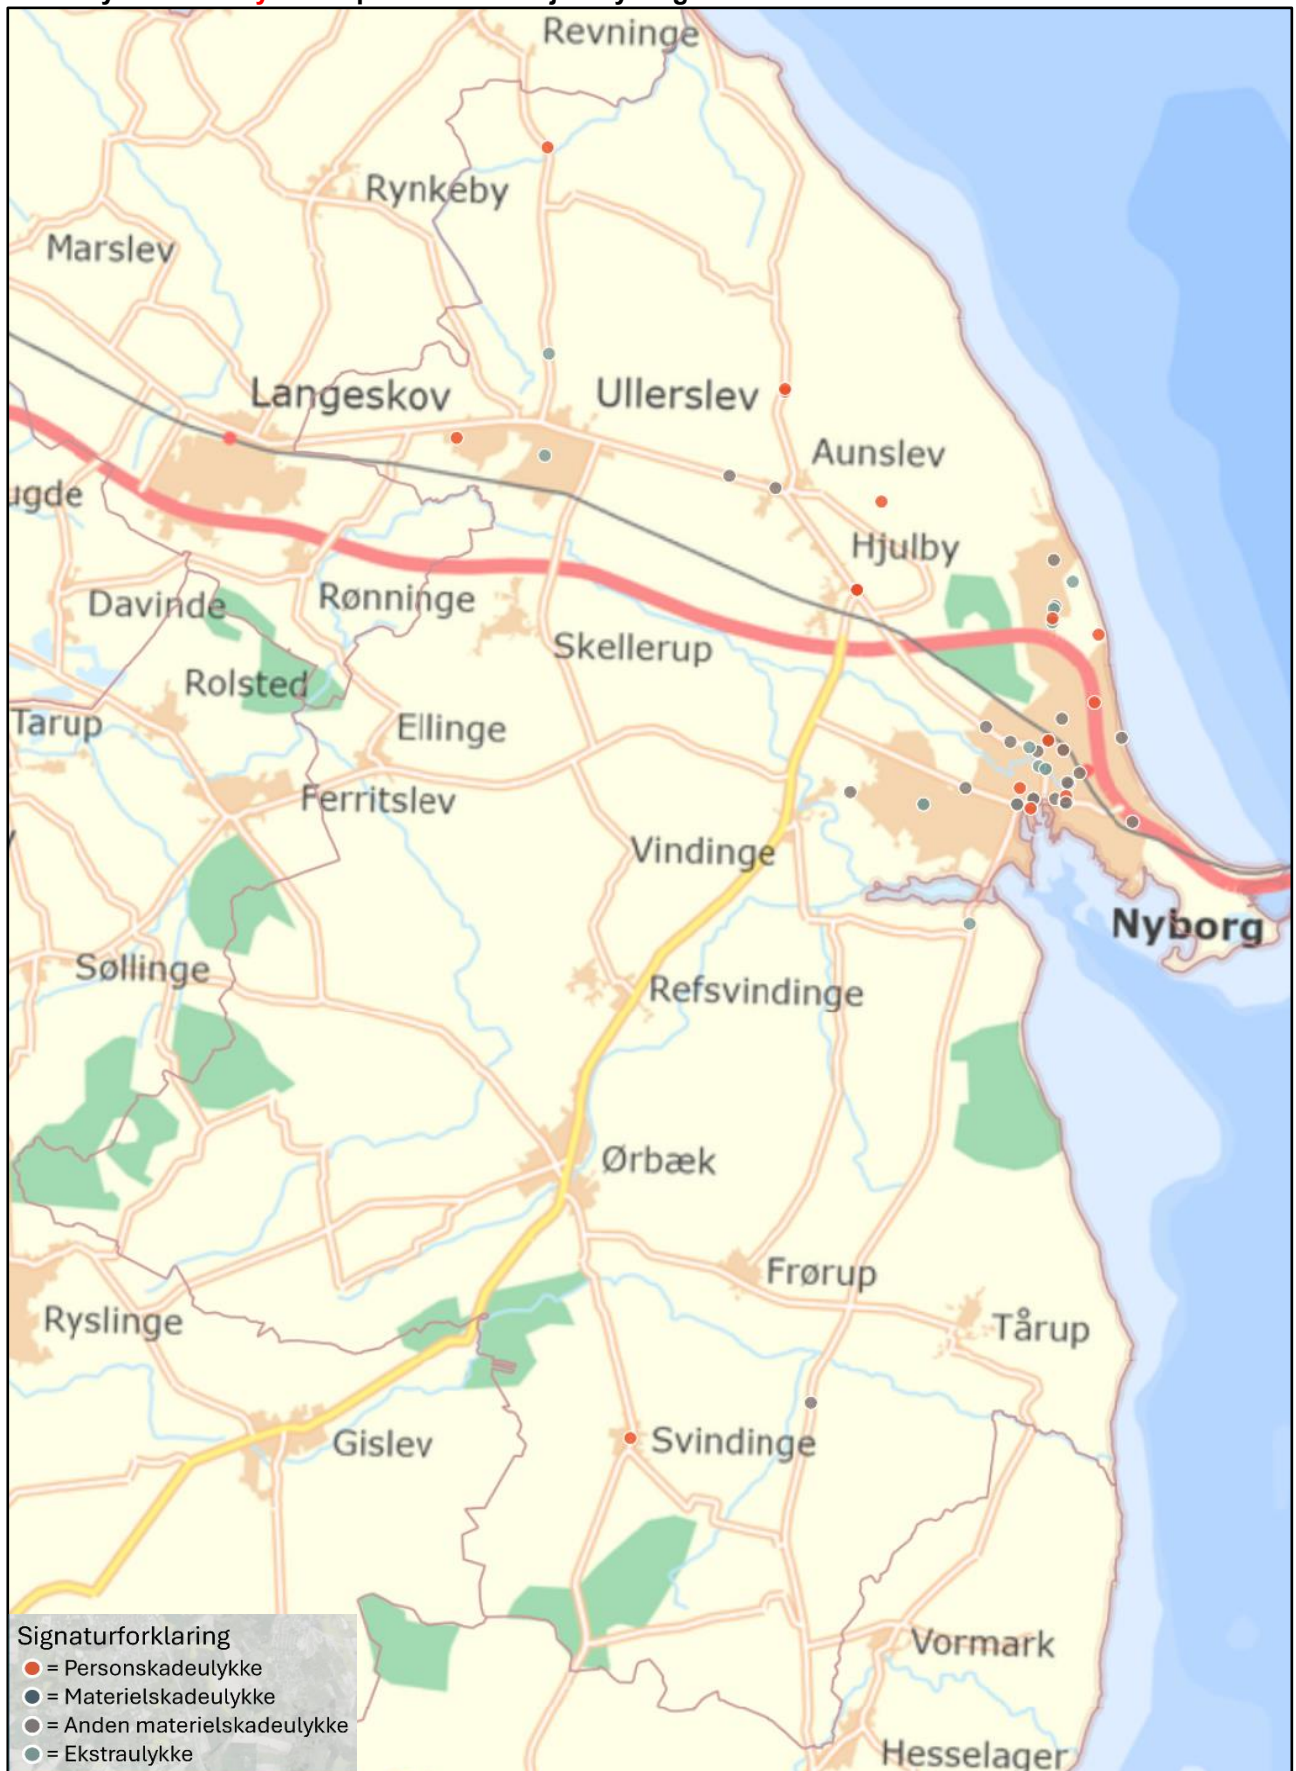
Figur 14

Registrerede trafikulykker med **cyklister** i Nyborg Kommune i undersøgte periode (se udsnit af Nyborg by i figur 15).

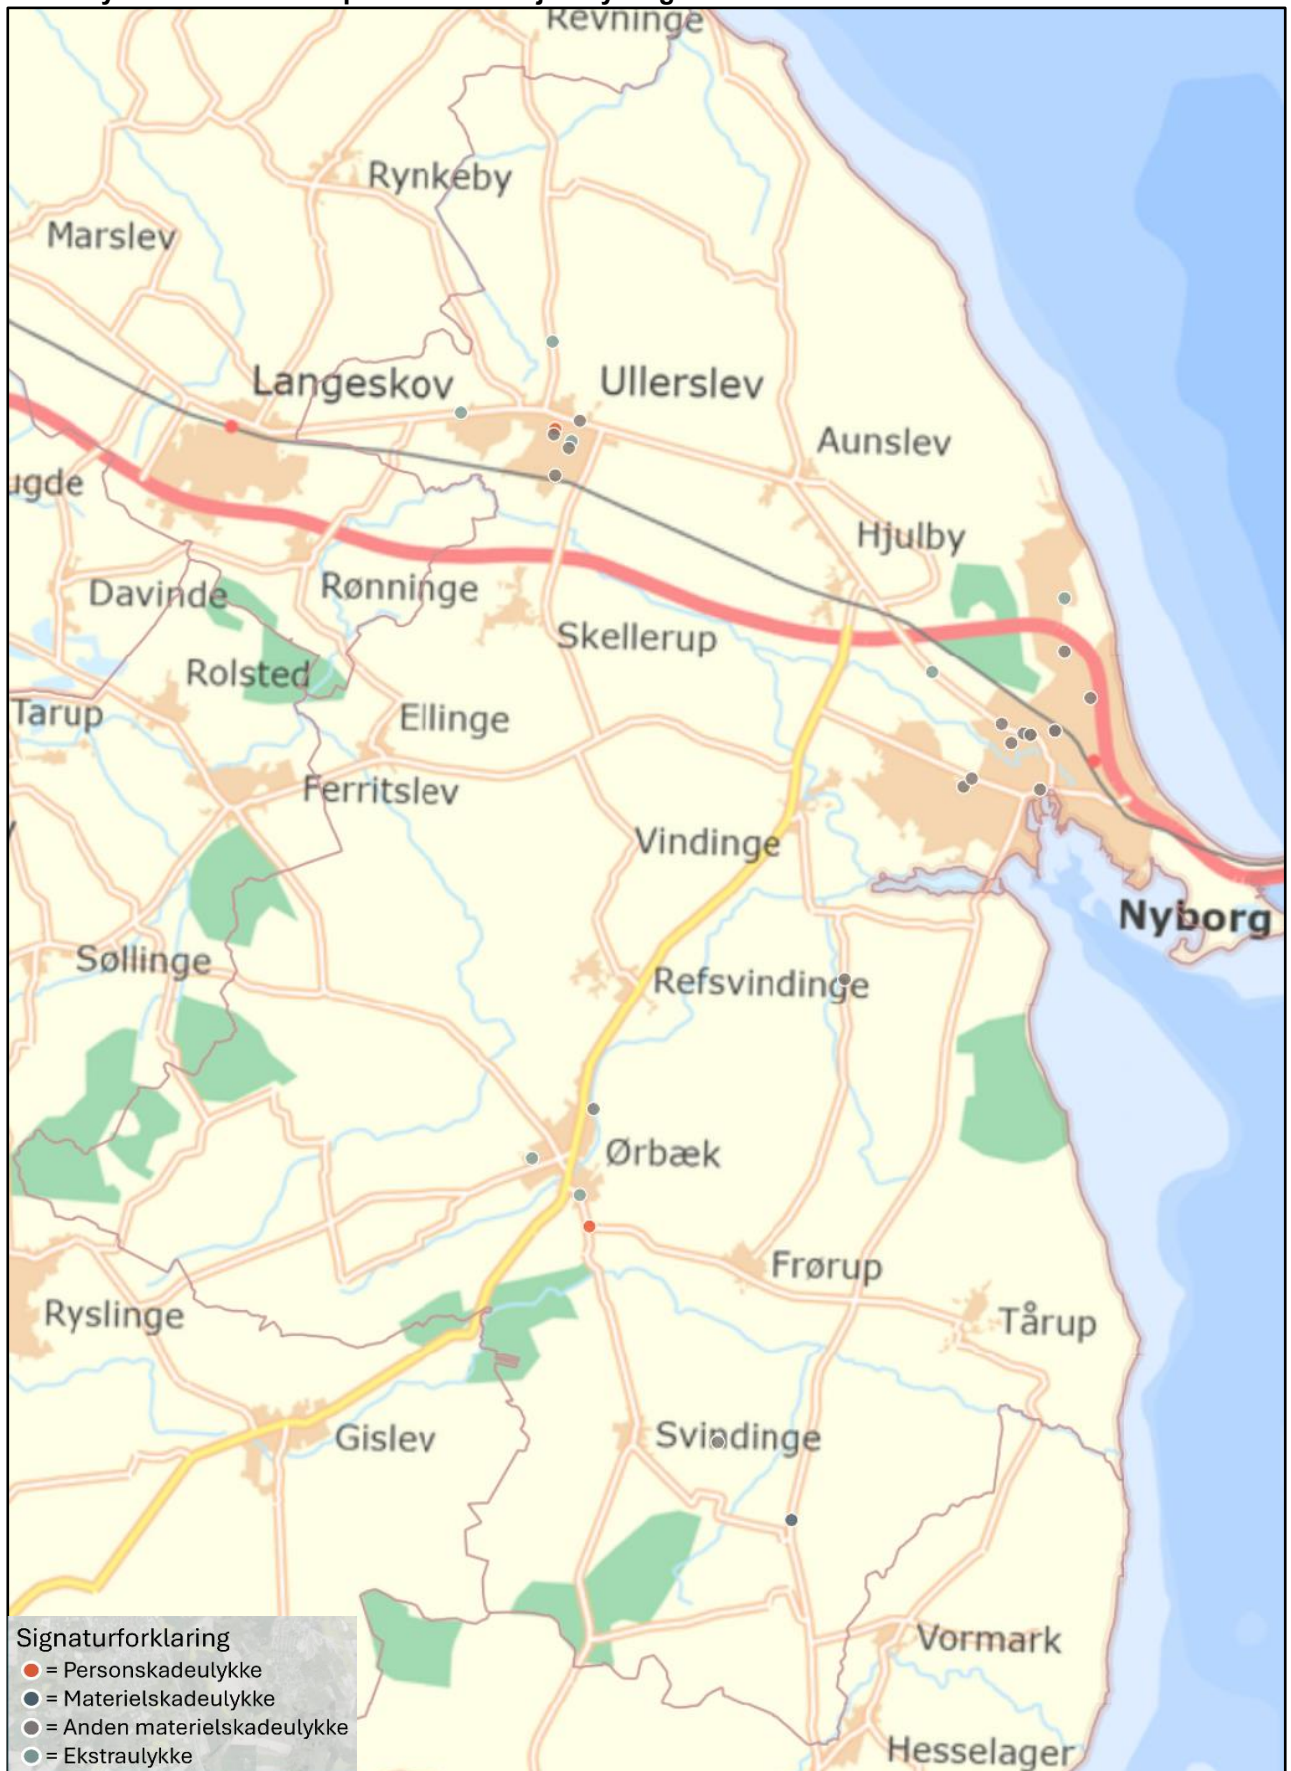
Figur 16

Registrerede trafikulykker med **knallert** i Nyborg Kommune i den undersøgte periode (se udsnit i figur 17).

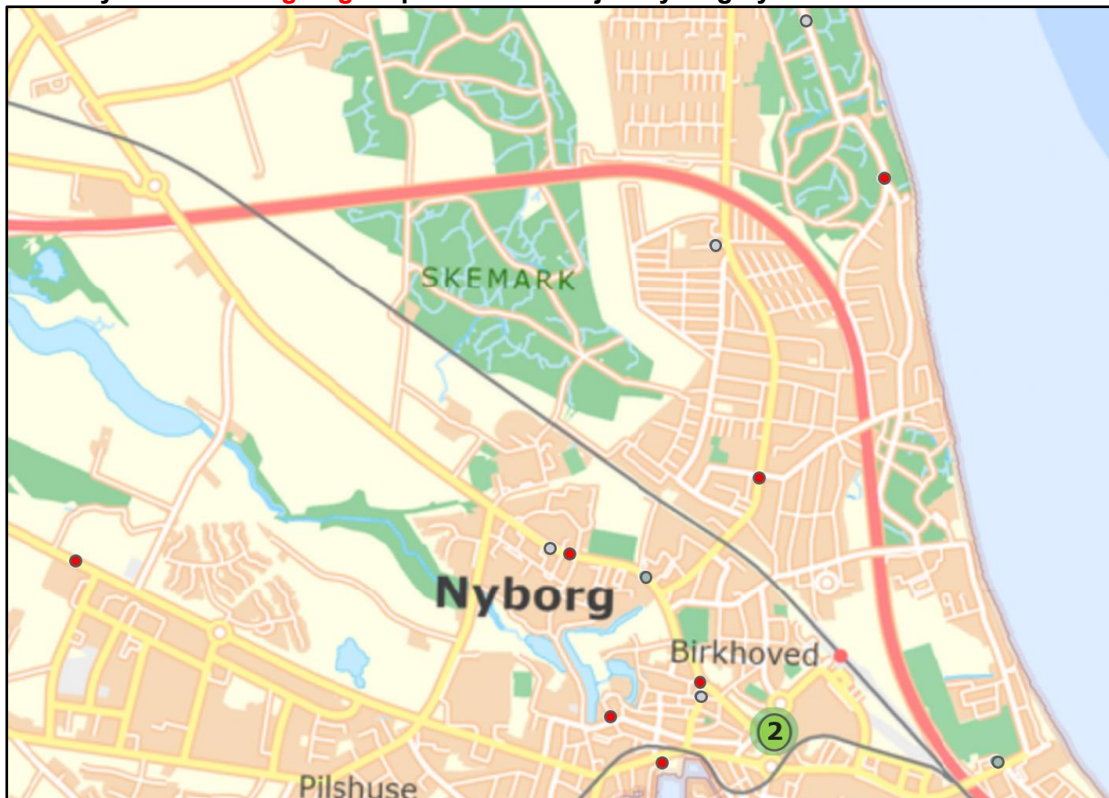
Figur 18 Udsnit af Nyborg by for ulykker med **fodgængere**. I figur 19 ses placering af alle fodgængerulykker i kommunen.

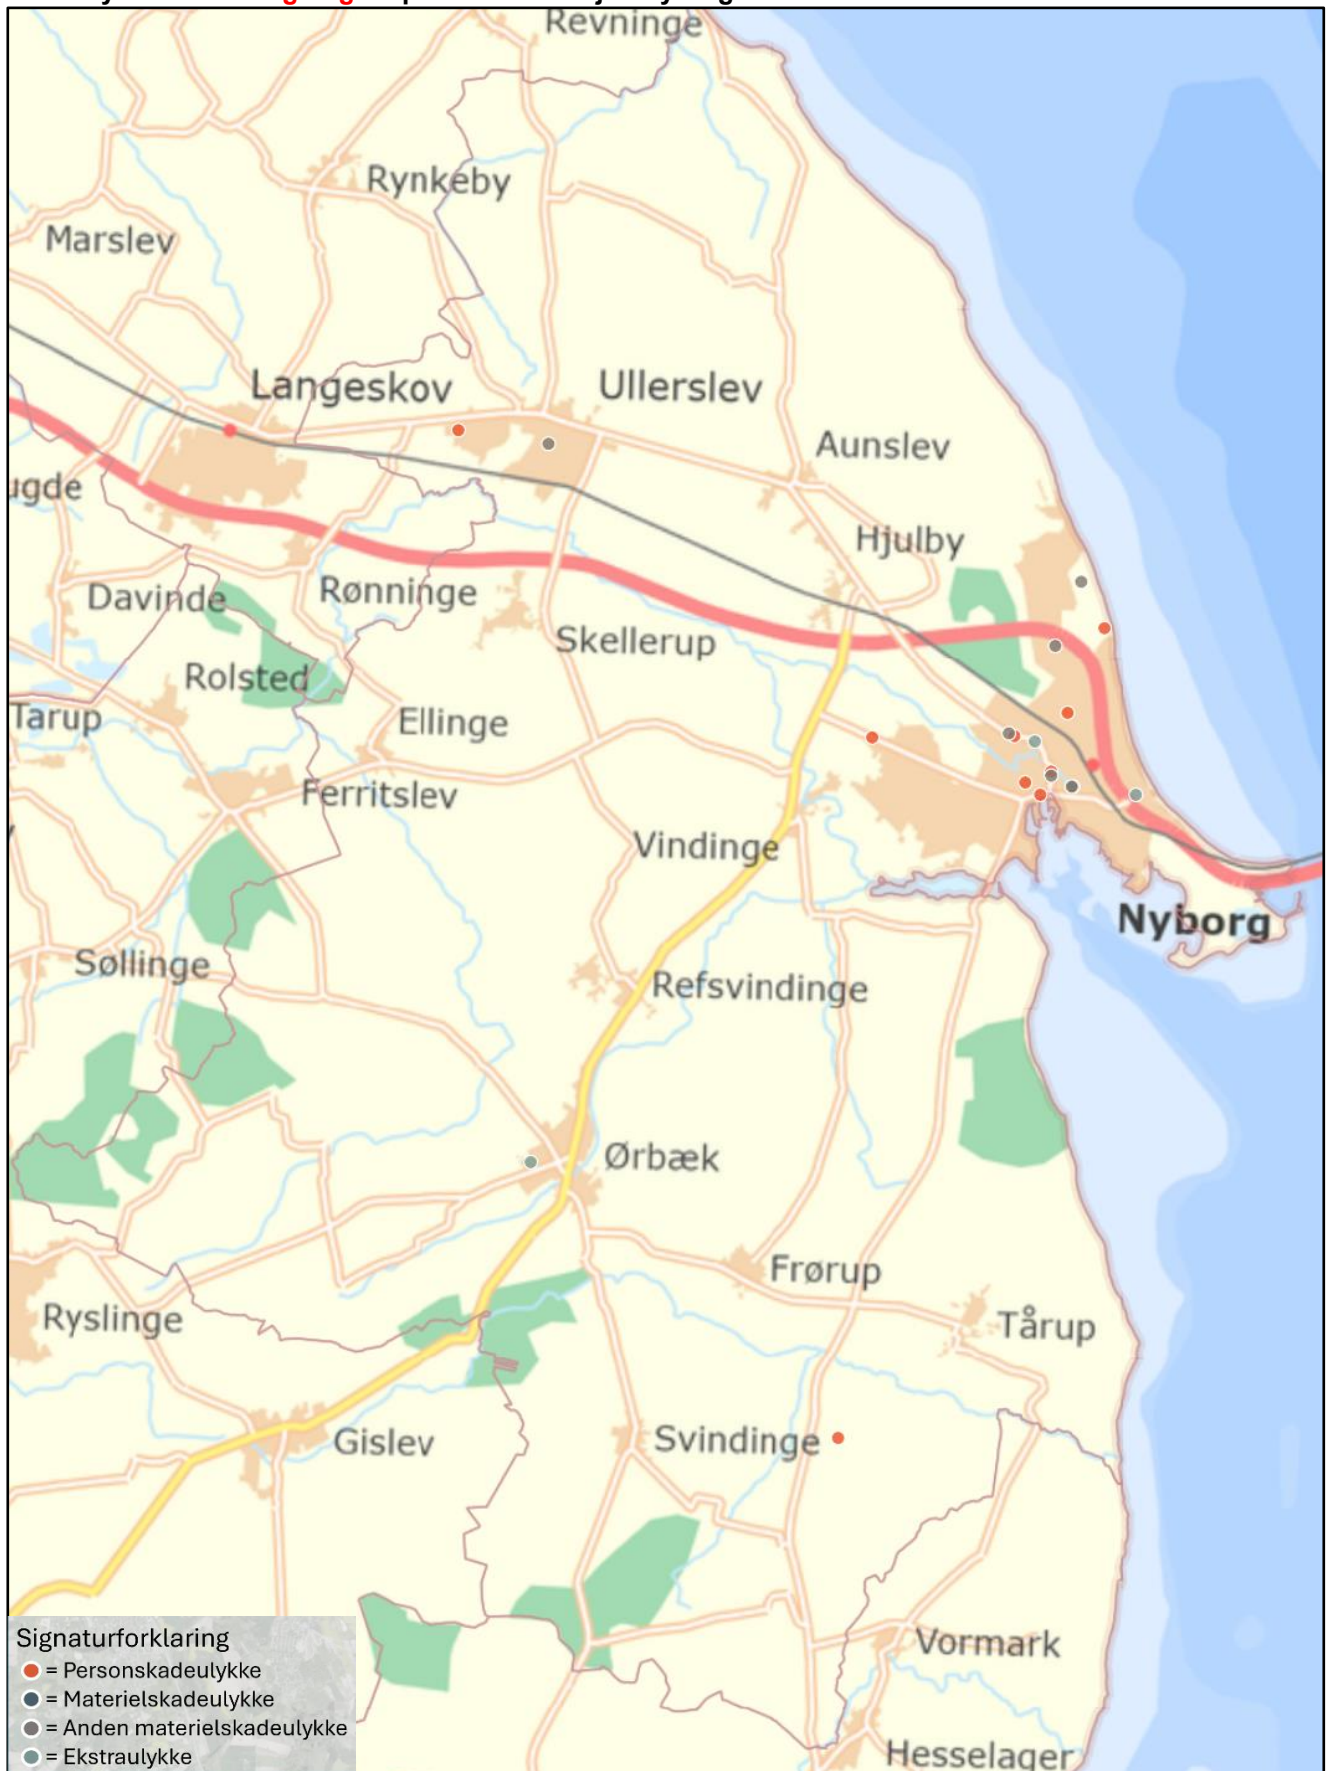
Figur 19

Registrerede trafikulykker med **fodgængere** i Nyborg Kommune i den undersøgte periode.
