# Nyborg Kyststrategi

Kyststrategi og administrations-  
praksis

**NYBORG KOMMUNE - TEKNISK FORVALTNING**

**14. JANUAR 2021**

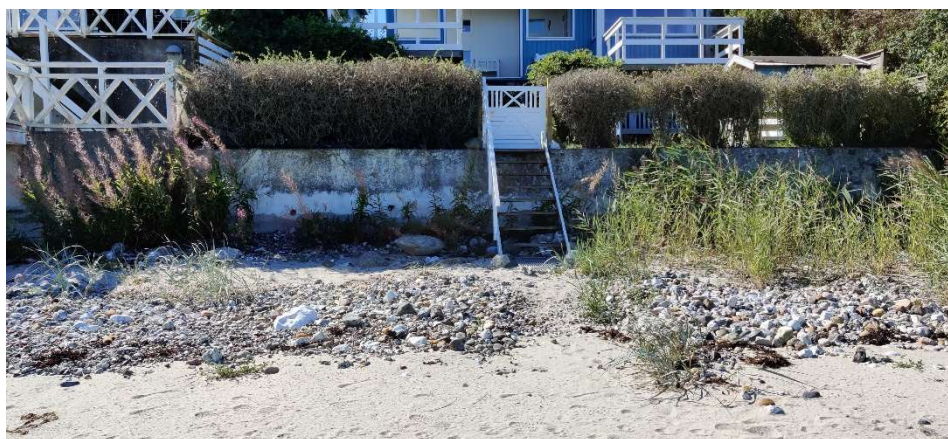
Figur 3.3: Eksempel på betonmur. Terrænet foran og bagved muren er i forskellig højde. Fotoet er taget under kystinspektionen d 1/9-2020.

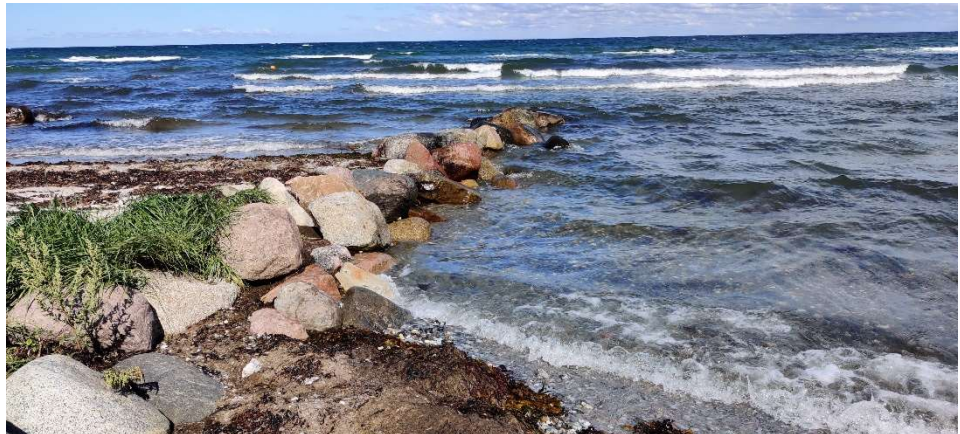
Figur 3.4: Foto af en hofde opbygget af sten med luvsideaflejring (til venstre) og læsideerosion (til højre). Fotoet er taget under kystinspektionen d. 1/9-2020.

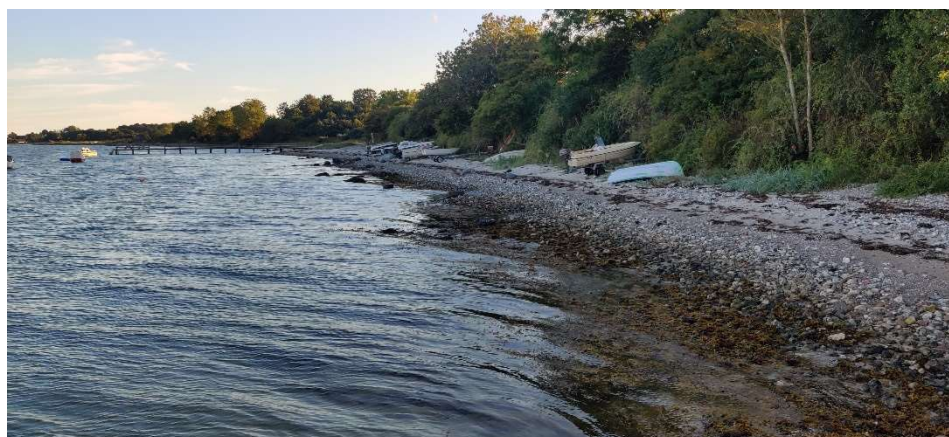
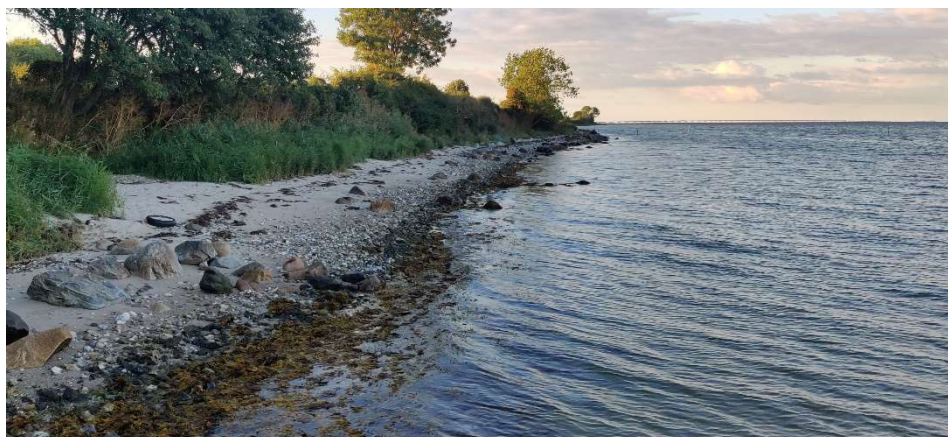
Stranden er smal og sedimentet består af sand og ral. Strandens afsluttes af en erosionskrænt dækket med vegetation med topkote i +4,0 mDVR90. Der findes ingen erosionsbeskyttelse på denne strækning. Der er ikke tegn på, at skrænten eroderer de senere år, da vegetationen er urørt.

Figur 4.5: Foto af strand ved Kongshøj. Foto er taget mellem St. 60-65.

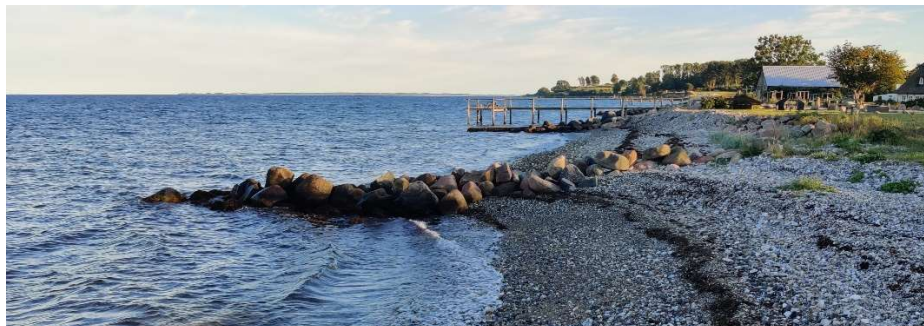
Mellem St. 205-225 afsluttes stranden af en skrånning dækket af ral. Nogle steder beskyttes skrånningen med en skråningsbeskyttelse. Terrænet bag skrænten er +2,0 mDVR90.

Figur 4.7: Foto af strand og skråning mellem St. 205-225, som enten er beskyttet med ral eller skråningsbeskyttelse.

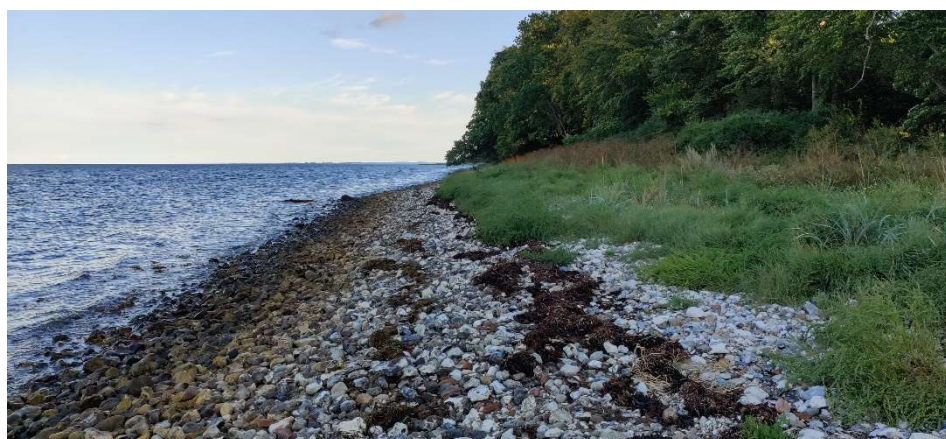
Denne kyststrækning vurderes ikke at være truet af kronisk erosion, da stranden består af ral, som bølgerne ikke vil kunne transportere under en normale bølgeforhold.

Figur 4.10: Foto af ralstrand ved Kajbjerg Skov St. 360.

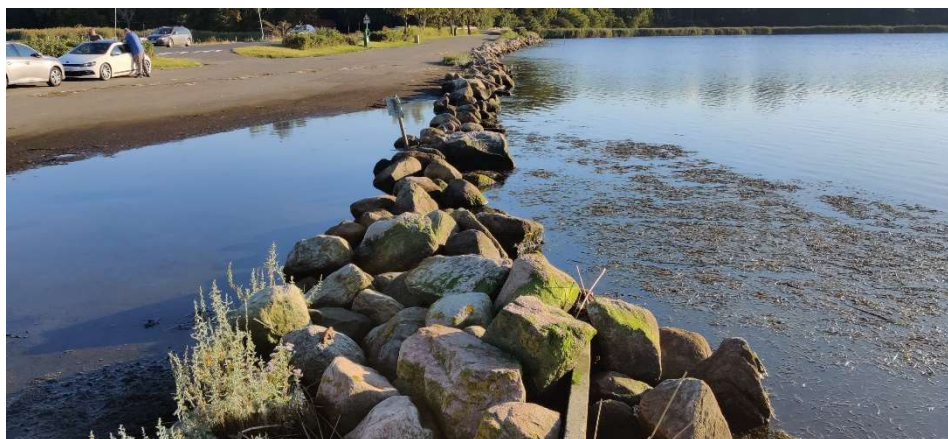
Selve dæmningen er lav, med en topkote på omkring +1,3 mDVR90. Der er derfor fare for at dæmningen oversvømmes i forbindelse med højvande. På den vestlige side er stensætningen faldet sammen, eller dæmningen har sat sig, hvilket forklarer, at der ligger vand på modsatte side af stensætningen. Ved inspektionen var strømmen i Fjorden udadgående.

Figur 4.12: Foto af dæmning. Dæmningen er enten faldet sammen, eller stensætningen er utæt.

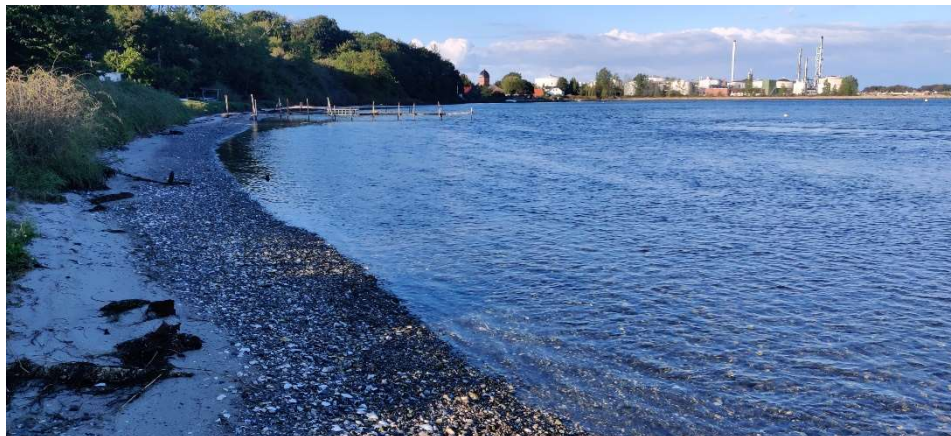
Øverst: Strand nord for munden.

Stranden nord for fjordmunden er smal. Sedimentet består af sten og ral, se Figur 4.13 øverst.

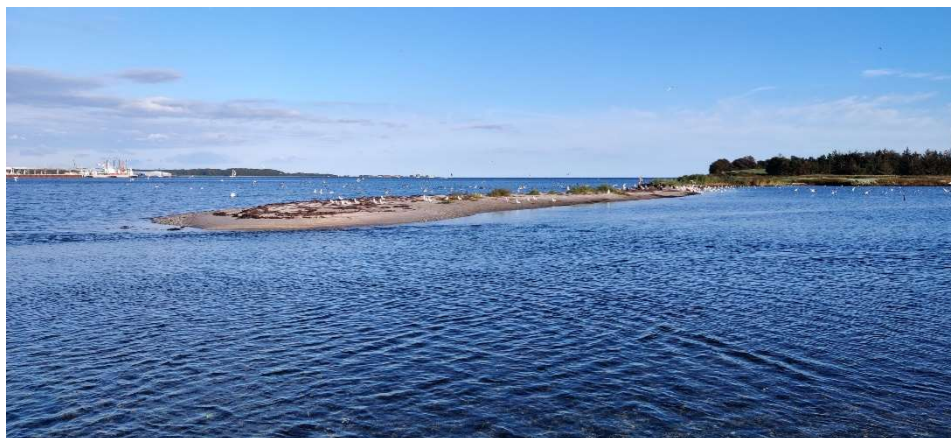
Nederst: Tangen syd for munden.

Ved inspektionen var strømmen i Fjorden udadgående. Vandføringen var tydelig både ved dæmningen og tangen ved fjordens munding, Figur 4.13 nederst. Tangen er dynamisk og ændrer form efter strøm og bølgeforholdene. Vandtilføringen til Holckenhavn Fjord er styret af dæmningen, men ikke selve tangen.

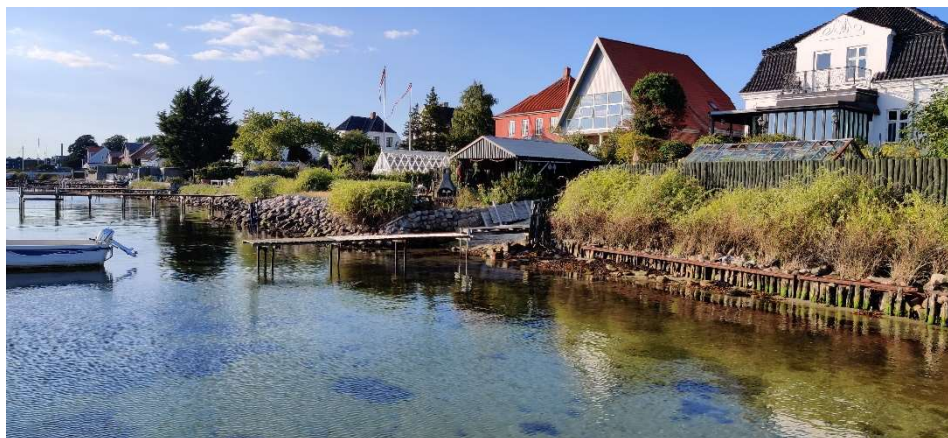
På denne strækning findes der haver langs hele havnekanten. De beskyttes mod erosion vha. skråningsbeskyttelser og palisadevægge med bagvedliggende sten. Erosionsbeskyttelsen er nogle steder i dårlig stand. Figur 4.15 viser en palisadevæg, som ser rådden ud.

Figur 4.15: Foto af erosionsbeskyttelse foran haver langs Kystvej. Palisadevæggen er i dårlig stand

Husene foran Kystvej og Holmen ligger i omkring kote +2,0 til +2,5 mDVR90. Der er fare for erosion og udskridning af skråningen, hvis skråningerne ikke sikres med en korrekt erosionsbeskyttelse.

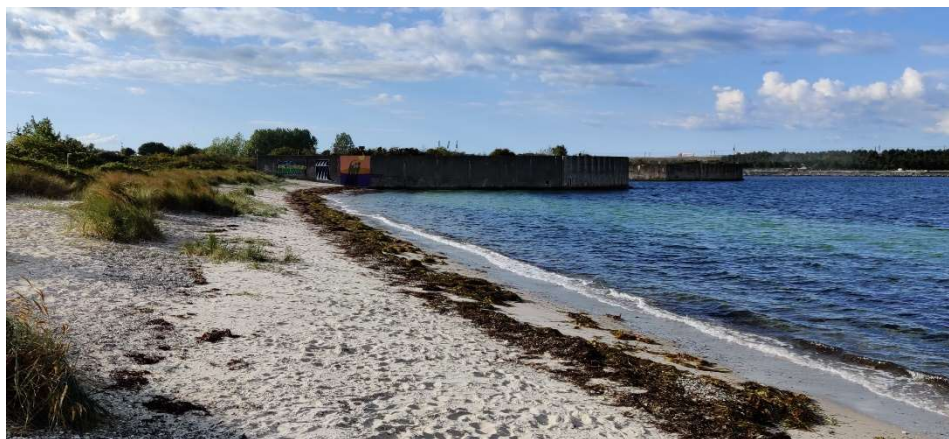
På hver side af de gamle færgeterminaler findes en lille sandstrand. Bag vegetationslinjen findes en lille klit med vegetation i form af marehalm, Figur 4.17. Topkanten af klitten er omkring kote +2,0 mDVR90.

Figur 4.17: Foto af stranden i Færgeterminalen.

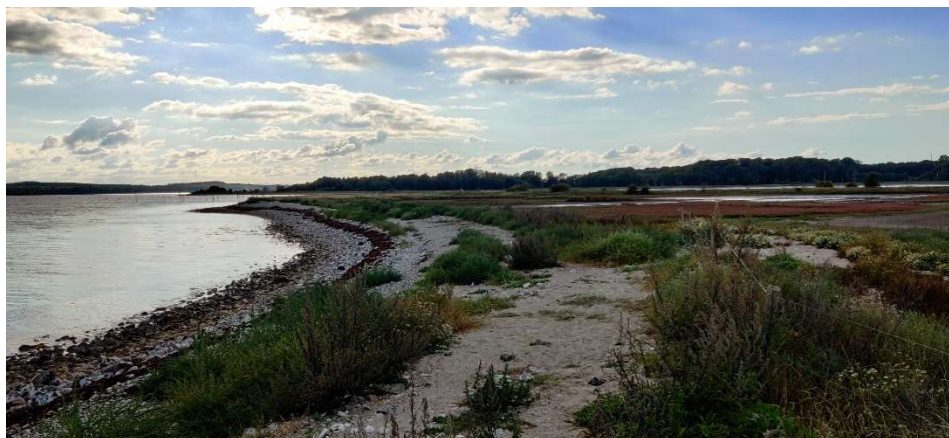
Øverst: Landtangen, der adskiller havet og Østersø Sø.

Stranden langs med Knudshoved og omkring Østersø Sø er udlagt som Natura 2000 område, habitatnatur. Mellem stranden og søen stiger terrænet til mellem +1,2 og +1,6 m DV90. Her vokser der forskellige planter. På det smalleste stykke er landtangen ikke mere end 11 m bred. Sedimentet på stranden er en blanding af sand og ral, se Figur 4.18 øverst.

Under stormflod vil området bag stranden blive overskyldet med vand. Der er også fare for, at der på sigt kan ske brud i landtangen, hvilket vil føre til en direkte forbindelse mellem havet og søen.

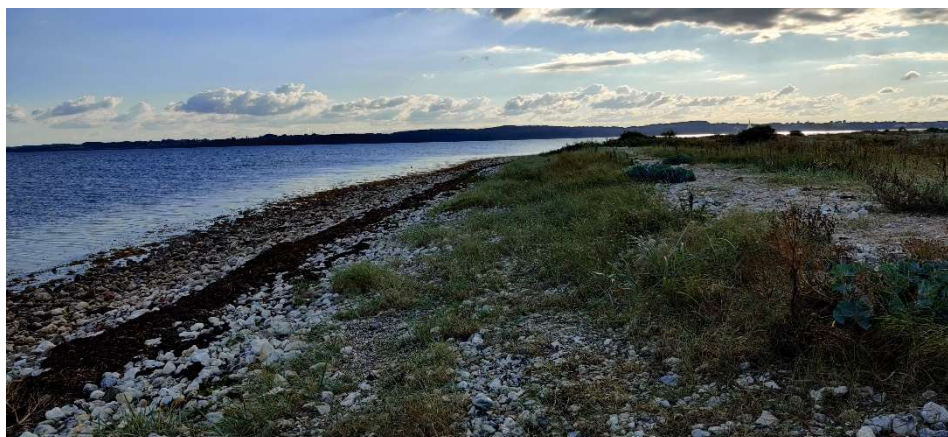
Nederst: Stranden ved Slipshavn, der vender ud mod Nyborg Bugt.

Stranden ved Slipshavn ud mod Storebælt er en ralstrand med bevoksning, se Figur 4.18 nederst. Terrænet omkring flere af bygningerne ved Slipshavn er i kote +1,0 til +1,4 mDVR90.

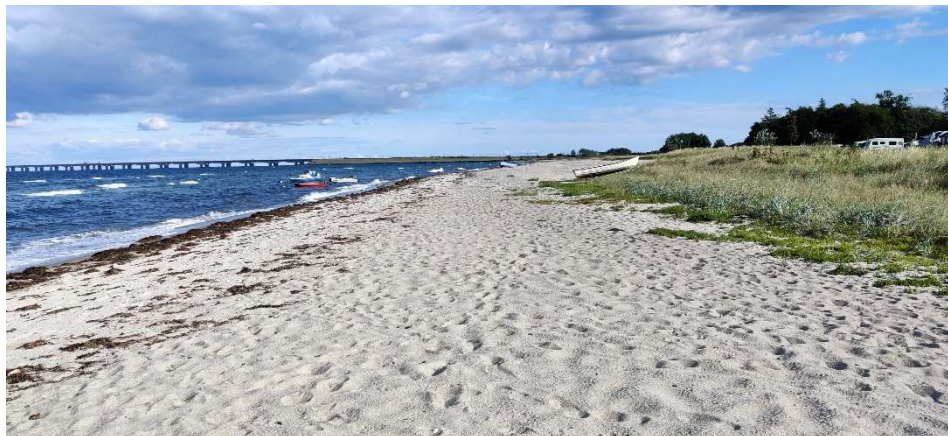
Figur 4.20: Foto af bred sandstrand, som afsluttes af lille klit bagved.

Denne strækning består af en bred sandstrand. Stranden afsluttes med en lille klit i kote +2,0 mDVR90 med tæt voksende marehalm, se Figur 4.20. Terrænet foran bygningerne er i kote +2,0 mDVR. På denne strækning er de bagvedliggende bygninger ikke i fare for erosion.

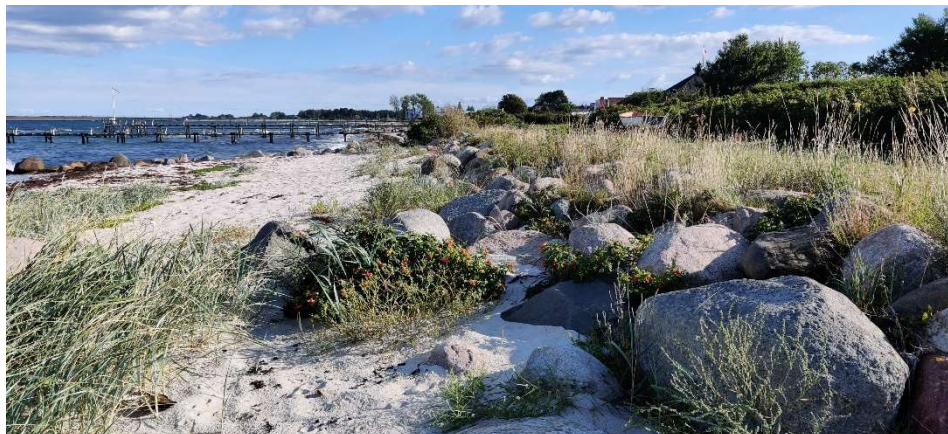
Figur 4.22: Foto af sten, der beskytter skrænten mod erosion. Mellem stenene vokser der marehalm og rynket rose.

Skrænten er beskyttet med store sten eller ral. Beskyttelsen beskytter også stien bag skråningen mod erosion. Mellem stenene og rallen vokser der vegetation i form af marehalm og rynket rose, Figur 4.22.

Skråningsbeskyttelsen ser ud til at mangle et velfungerende filterlag, som kan medføre, at stenkastningen sætter sig. Desuden ser konstruktionen ud til at være for lav.

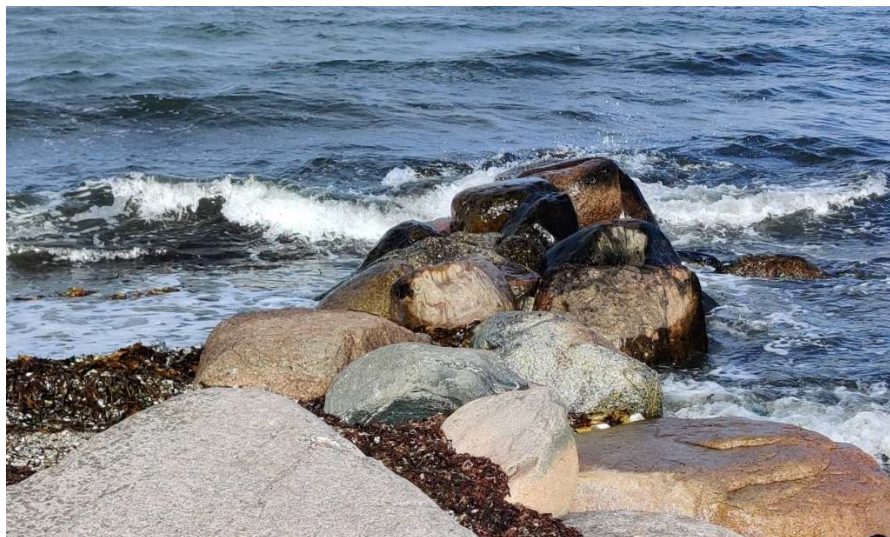
Figur 4.23: Foto af stabil opbygget høfde.

Høfderne på denne strækning er opbygget af sten, og nogle af disse er i udmærket stand, Figur 4.23. Sedimenttransporten går generelt mod syd med tydelige luvsideaflejring og læsideerosion. Høfderne er således virksomme på denne strækning. Skråningen er i fare for erosion, hvis den ikke sikres med en korrekt opbygget erosionsbeskyttelse.

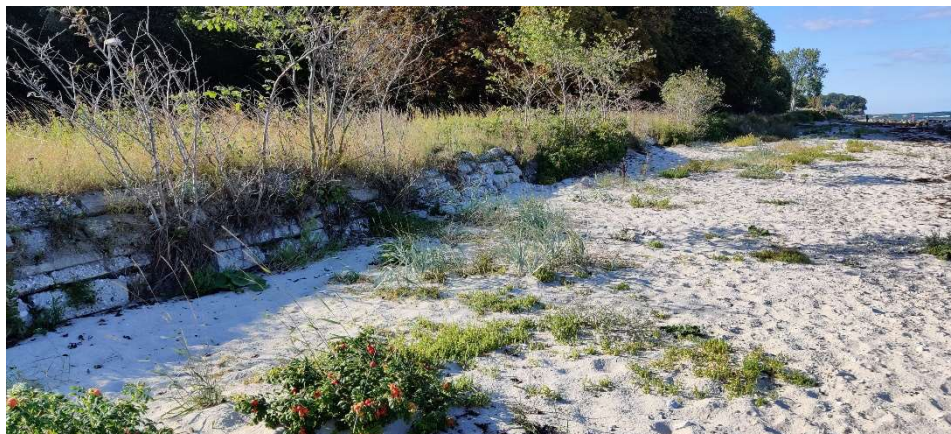
Langs næste delstrækning mellem St. 670-685 findes en lille erosionskrænt som afslutning på stranden. Der er udlagt betonfliser som erosionsbeskyttelse, se Figur 4.25 øverst.

Figur 4.25: Foto af skråningsbeskyttelse.

Øverst: Mur opbygget af betonfliser.

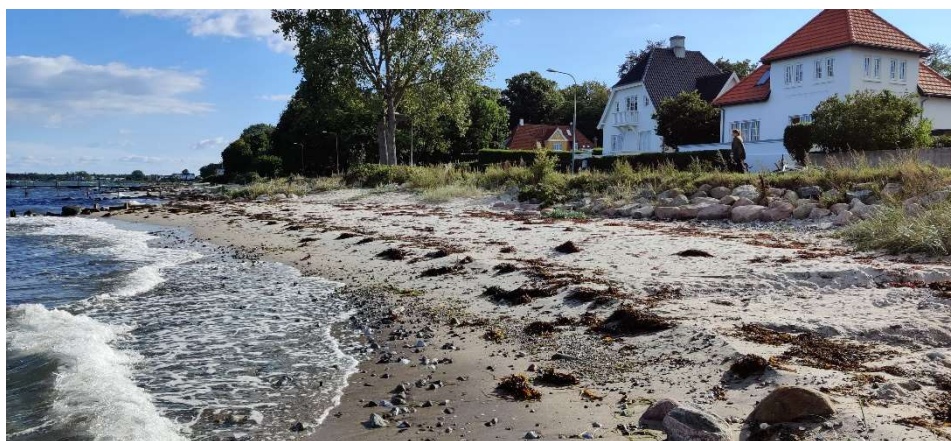
På den nordlige del af strækningen beskytter en lille stensætning ved St. 695 den bagvedliggende vej, Skræddergryden, Figur 4.25 nederst. Stenen i beskyttelsen ligger ikke stabilt og det er tvivlsomt, om den er korrekt opbygget med geotekstil og filterlag inderst.

Nederst: Lille skråningsbeskyttelse, der beskytter bagvedliggende vej.

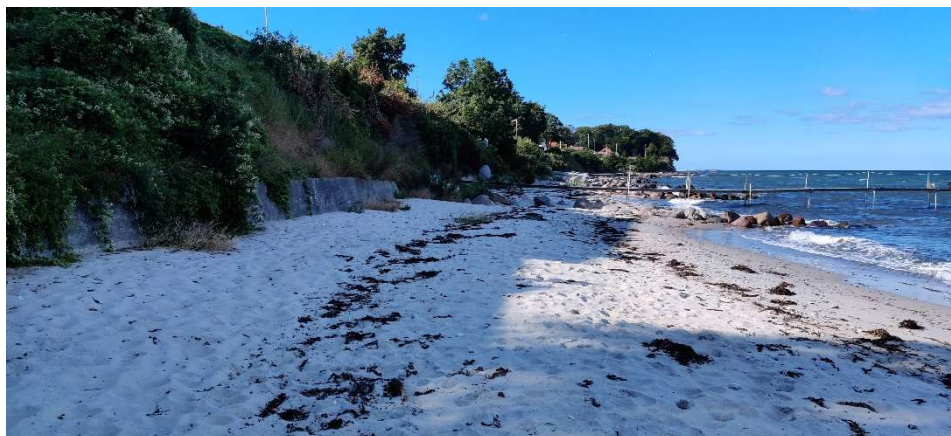
er i +6,0 mDVR90. Skrænten er dækket med tæt bevoksning, se Figur 4.27 øverst. På hele strækningen findes der bebyggelse bag skråningen. Skråningen er flere steder beskyttet mod erosion af en mur eller skråningsbeskyttelse. Stranden er mellem St. 698-713 meget smal, Figur 4.27 nederst. Dette forventes, at skyldes kronisk erosion.

Øverst: Skrænten er dækket af tæt bevoksning. Foden af skrænten er beskyttet med en mur.

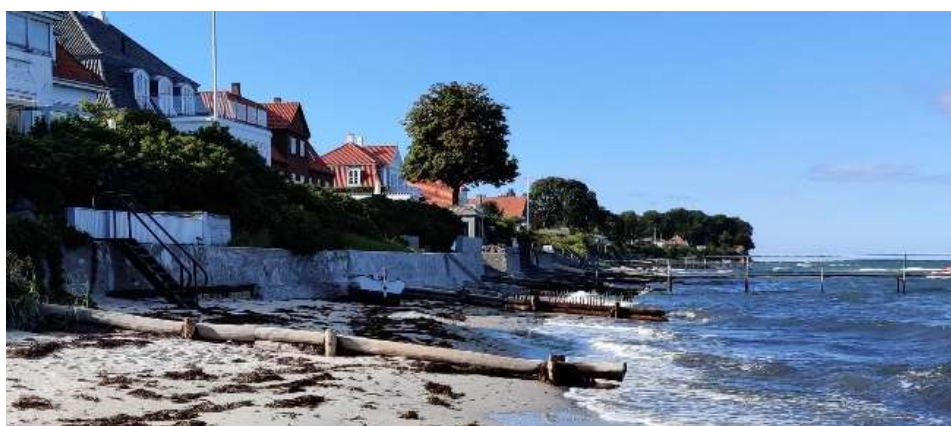
Nederst: Stranden er smal mellem St. 698-713.

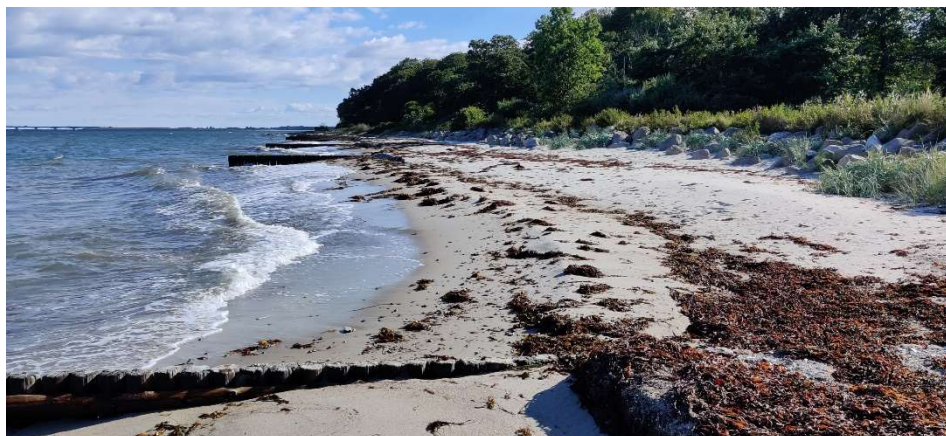
På den midterste del mellem St. 766-816 afsluttes stranden med en lille skråning med topkote i +2,0 mDVR90. Mellem St. 775-800 er skråningen beskyttet med en lille skråningsbeskyttelse, Figur 4.29 øverst. På resten af strækningen vokser der vegetation på skråningen.

Øverst: Skråning beskyttet med skråningsbeskyttelse med topkote i +2,0 mDVR90. Høfderne er på denne del af strækningen er opbygget af træ, og har en tydelig luvsideaflejring (mod nord) og læsideerosion (mod syd), hvilket indikerer en sydliggende sedimenttransport.

På hele strækningen findes der høfder opbygget af sten eller træ. Afstanden mellem høfderne er omkring 40 m. Tilstanden af høfderne varierer. Nogle steder er de faldet sammen, mens man andre steder ser en lokal effekt med luvsideaflejring og læsideerosion, se Figur 4.29, øverst.

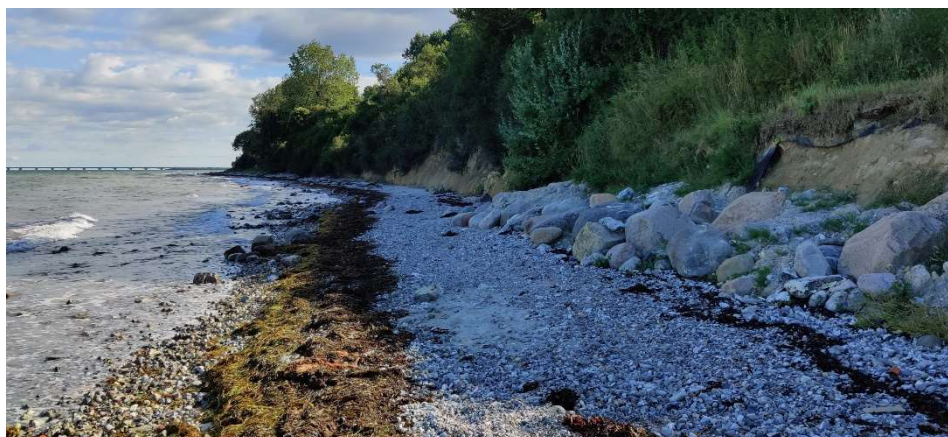
Nederst: Ubeskyttet skrænt med topkote i +6,0 mDVR90. Det ser ud til af en skråningsbeskyttelse er faldet sammen længst fremme i billedet.

På den nordlige del mellem St. 807-883 ligger der en park eller have bag skrænten. Skrænten er flere steder uden vegetation, hvilket indikerer, at skrænten indimellem er eksponeret for bølgepåvirkning. Det ser ud til, at en skråningsbeskyttelse er faldet sammen på en mindre delstrækning, se Figur 4.29 nederst. Foran skrænten vokser der marehalm, og der ligger en bræmme af ral.

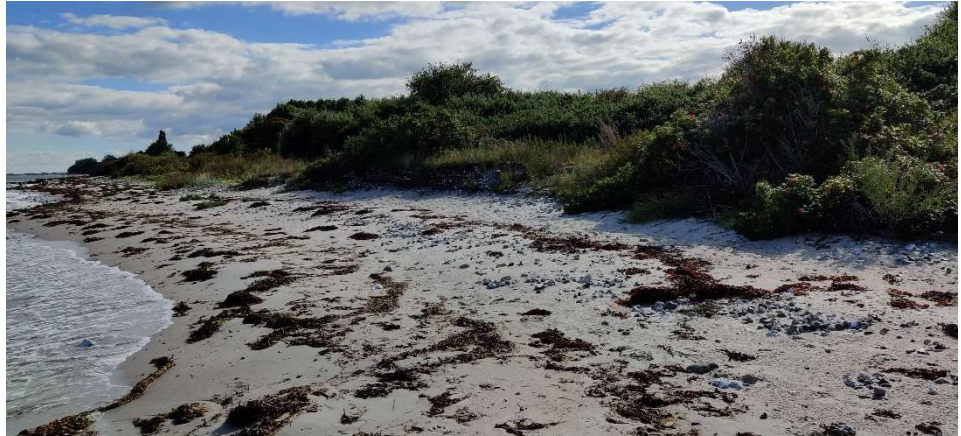
På den sydlige del af strækningen mellem St 870-942 er skrånningen dækket af tæt bevoksning, se Figur 4.33 øverst. Nogle steder er skrånningen fri for bevoksning, se Figur 4.33 nederst.

Øverst: Skrånningen er dækket med tæt bevoksning.

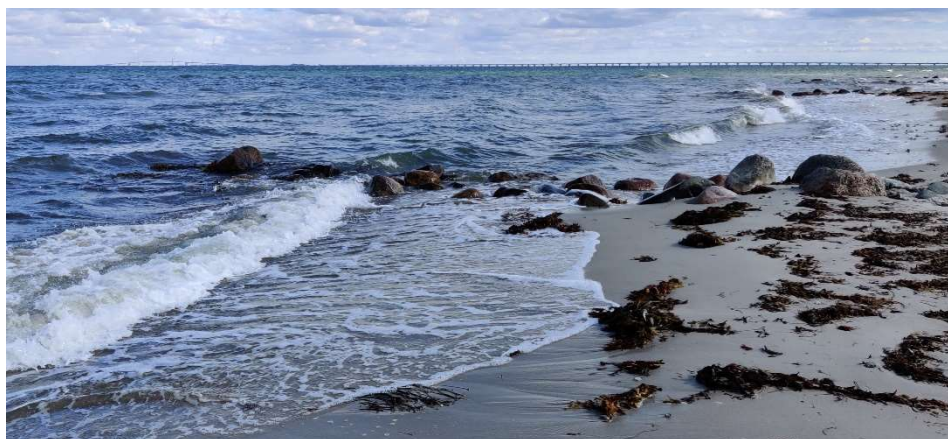
Mellem St. 880-910 ligger der hølfer på stranden med en afstand på omkring 30-50 m. Hølferne er opbygget af både af sten og træ og er flere steder i dårlig stand. En del er faldet sammen, så vandet nemt kan strømme hen over hølferne, Figur 4.35. Der er dog stadig en lille tendens til en luvsideaflejring og læsideerosion.

Figur 4.35: Foto af hølfe, der er faldet sammen.

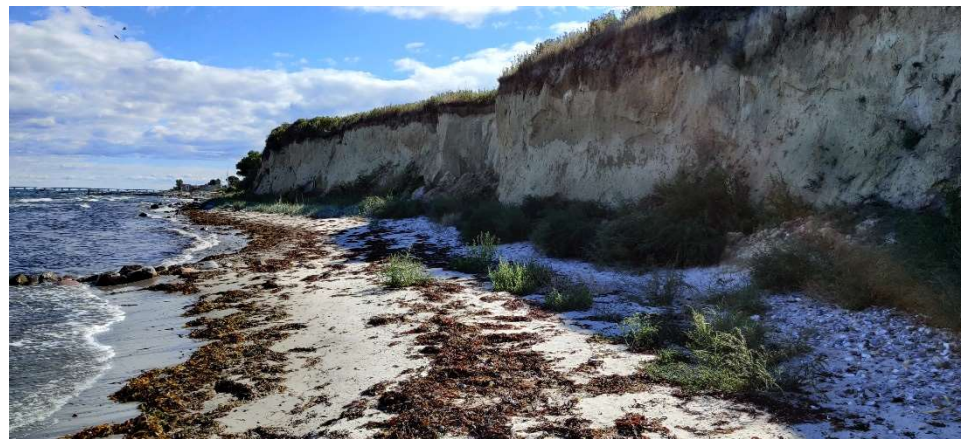
På størstedelen af denne strækning afsluttes stranden af en skrånning med topkote i +2,0 m DVR90 med bebyggelse bagved. Mellem St. 985- 995, afsluttes stranden af en ubeskyttet skrænt med topkote i +4,0 mDVR90 og uden bebyggelse bagved. Ved slutningen af strækningen ligger der dog en enkelt høfde (St. 993). Foran den ubeskyttede skrænt vokser der marehalm og anden bevoksning, Figur 4.37.

Figur 4.37: Ubeskyttet skrænt mellem St. 985-995. Høfden, der ses på billedet, ligger i slutningen af den ubeskyttede strækning, og er den eneste høfde på strækningen.

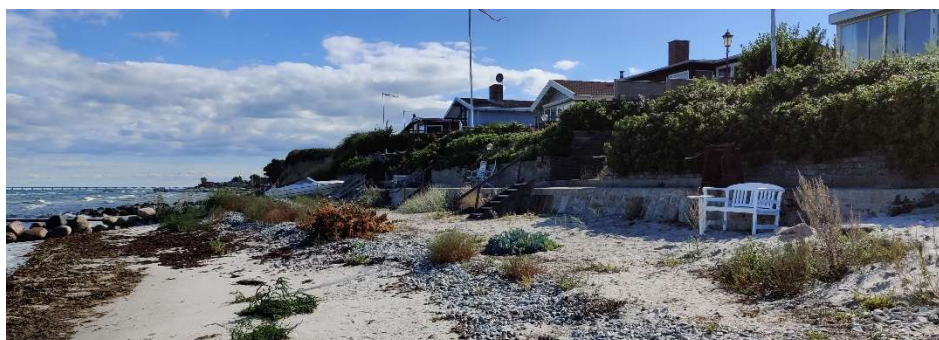
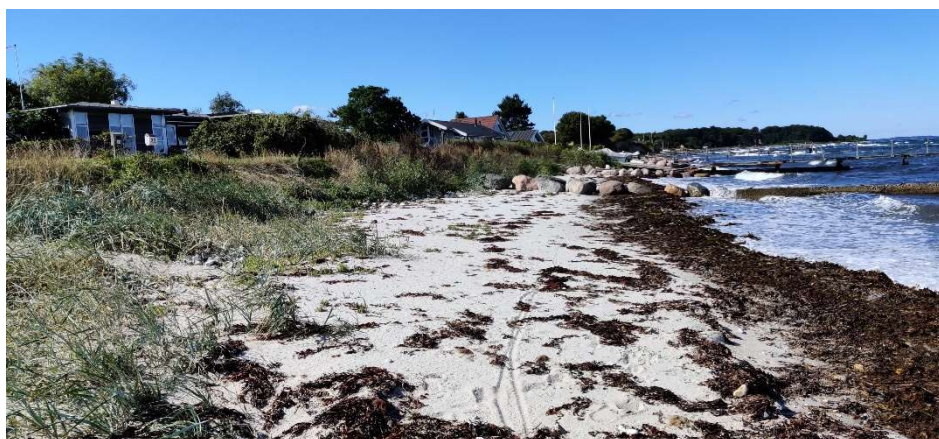
Langs de bebyggede strækninger beskyttes skrånningen mod erosion med vegeta-tion, stenkastninger eller en lille mur opbygget af sten eller beton, Figur 4.38.

Figur 4.38: Skråningen er beskyttet med en stenkastning eller en mur opbygget af sten eller beton. Flere steder er skråningen dækket af vegetation i form af græs eller rynket rose.

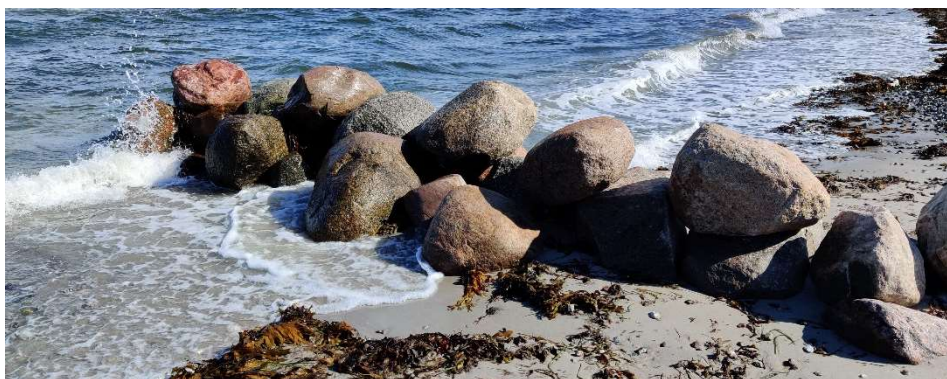
Øverst: Høfde på den nordlige del af strækning mellem St. 980-995. Høfden er i udmærket stand.

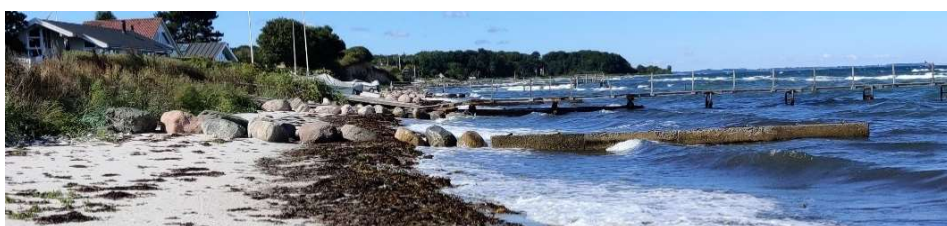
Midten: Billede af betonhøfde, der afsluttes med sten på stranden.

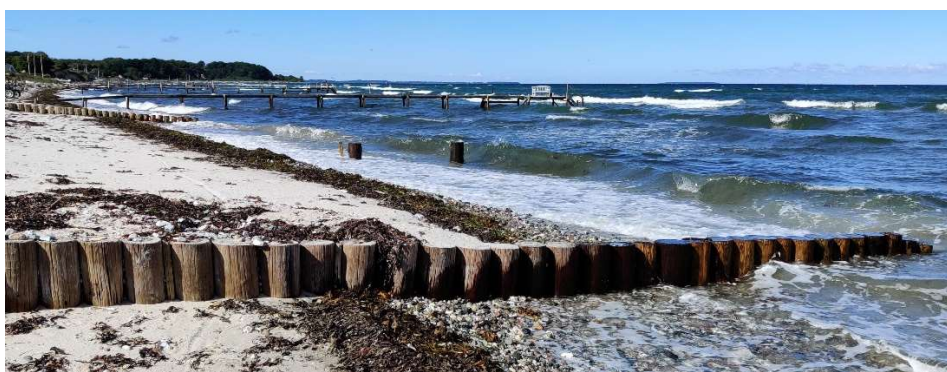
Der er flere steder huller i høfderne, hvor vandet kan strømme i gennem, hvilket begrænser høfdens effekt. Ved andre høfder ses luvsideaflejring og læsideerosion (sydgående transport), Figur 4.39 nederst.

Nederst: Træhøfde, hvor man tydeligt ser en luvside (syd) og læside (nord).

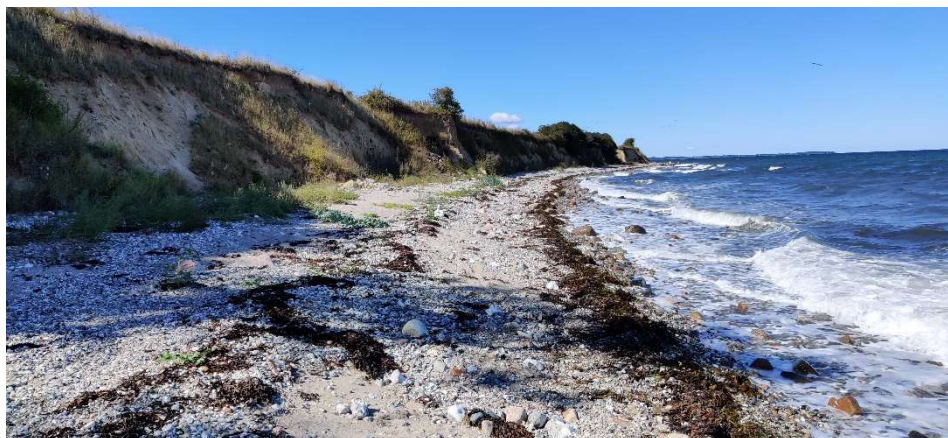
Figur 4.41: Foto af ubeskyttet skrænt.

På denne strækning afsluttes stranden med ubeskyttet skrænt med en topkote i +4,0 til +6,0 mDVR90. Langs skrænten findes med spredt bevoksning. På stranden ligger ral og sten, se Figur 4.41. Erosion af skrænten er med til at fodre de nedstrømsliggende kyststrækninger.

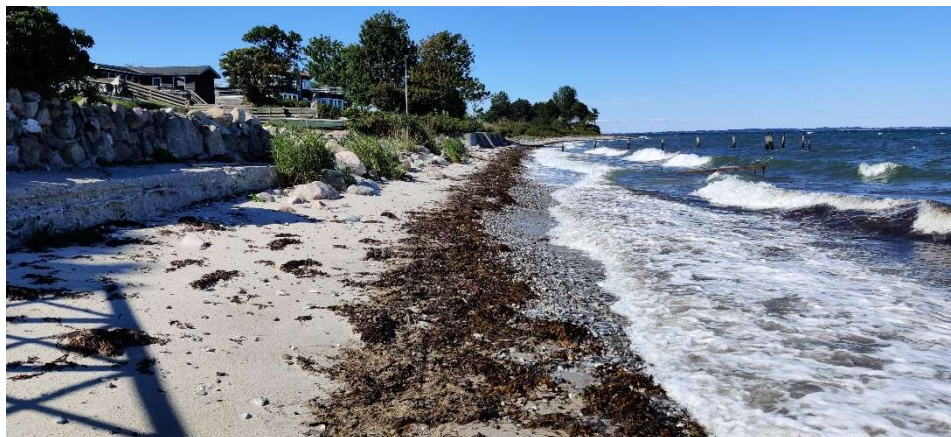
Mellem St. 1075-1080 ligger der fire huse bag skråningen. Her beskytter en stenkastning eller betonmur skråningen mod erosion. Der er ikke erosionsbeskyttelse foran muren. Selve husene ligger i kote +4,0 mDVR90 og er dermed ikke

oversvømmelsestruede. Til gengæld er skråningen i fare for erosion, hvis den ikke sikres med en korrekt erosionsbeskyttelse.

Figur 4.43: Skråningsbeskyttelse foran bebyggelse.

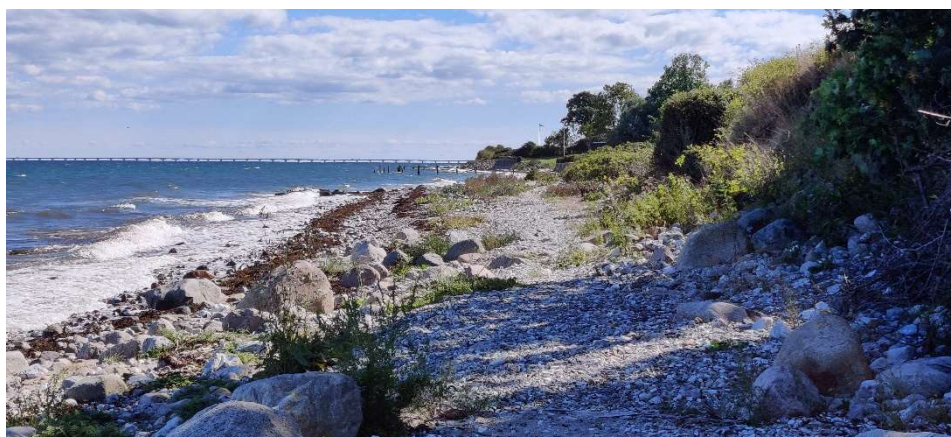
På første del mellem St. 1080-1085 findes der tæt bevoksning på skrænten, bestående hovedsagelig af rynket rose, Figur 4.44.

Figur 4.44: Skråning med bevoksning.

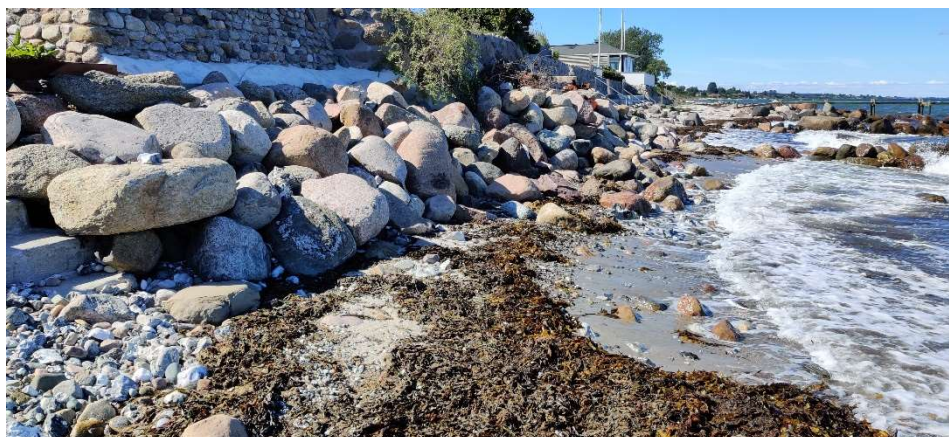
På den sydligste del af strækningen mellem St. 1090-1112 stiger topkoten af skråningen til +4,0 mDVR90. Store skråningsbeskyttelser eller mure, som også er bygget ud på stranden, beskytter skråningen mod erosion, Figur 4.46. Stranden er derfor smal her.

Flere af murene beskyttes mod erosion af en skråningsbeskyttelse foran. Skråningsbeskyttelserne på strækningen er generelt i udmærket stand, men er enkelte steder faldet sammen.

Figur 4.46: Foto af skråningsbeskyttelse på strækningen mellem St. 1090-1112. Stranden er her smal. Dette kan både skyldes, at beskyttelsen er bygget ud på stranden, og en øget erosion af stranden forårsaget af skråningsbeskyttelsen.

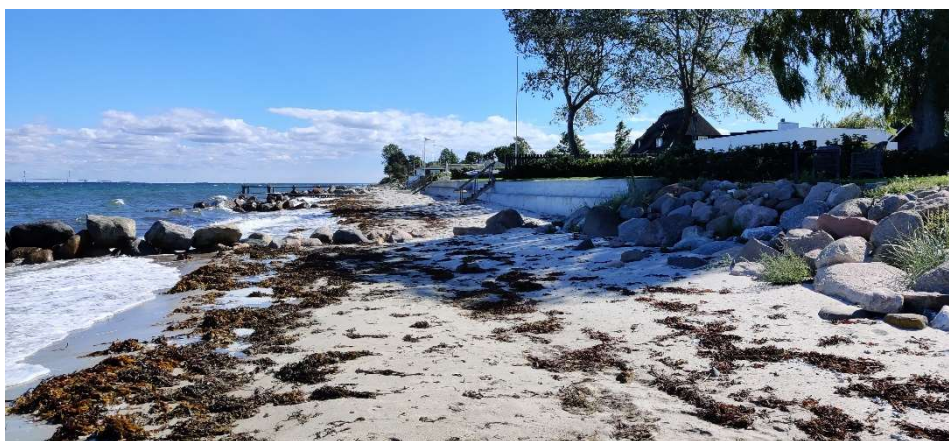
På den midterste del af strækningen mellem St. 1112 -1138 er skråningens topkote +2,0 mDVR90, mens den mellem St. 1138-1145 er +4,0 mDVR90. Skråningen beskyttes mod erosion vha. stenglacis, ral, mur af sten eller beton eller vegetation. Vegetationen er nogle steder rynket rose eller græs, Figur 4.47. Tilstanden af skråningsbeskyttelsen er meget varierende. Stranden foran er bred.

Figur 4.47: Foto af stranden og skråningen bag stranden mellem st. 1112-1145. Skråningsbeskyttelsen på strækningen er meget varierende. Stranden foran er bred.

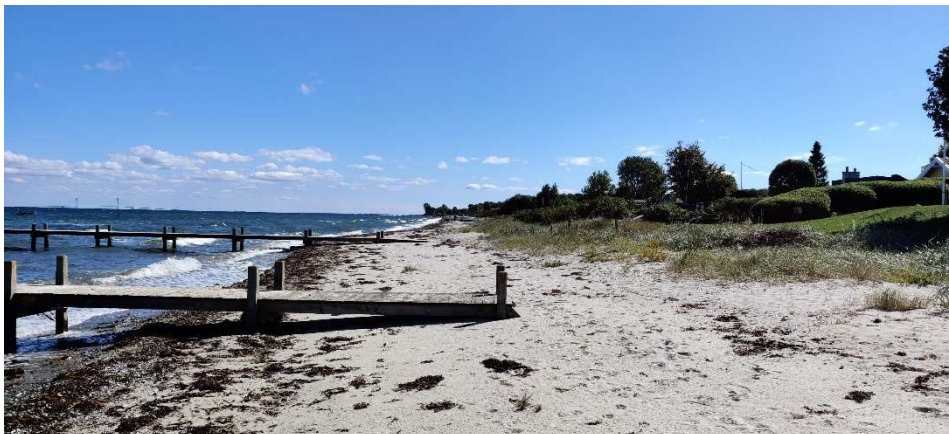
På den nordlige del af strækningen mellem st. 1145-1170, når haverne ned til stranden, Figur 4.48. Skråningen er mange steder beklædt med græs, andre steder vokser der rynket rose eller lignende. Bevoksningen giver en lille beskyttelse af skråningen under en stormflod. Skråningen har topkote i +2,0 mDVR90. Foran enkelte huse er der en højvansmur bag skråningen. Stranden er bred uden hofder og afsluttes med vegetation i form af marehalm. Marehalm holder på sandet og har flere steder dannet en lille klit foran haverne, som dæmper bølgerne under en flodstorm, Figur 4.48.

Figur 4.48: Foto af stranden og skrånningen bag stranden mellem st. 1145-1170.

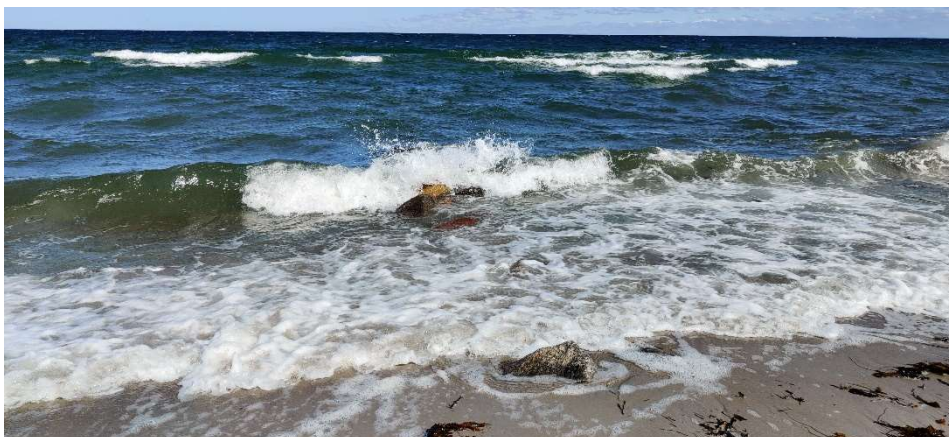
Mellem st. 1090-1122 ligger der hølfer på stranden med en afstand på omkring 10-30 m. Flere af hølferne er faldet sammen og overskyldes dermed af vand. Andre steder består hølferne af et lag store sten, hvor vandet nemt kan strømme i gennem, Figur 4.49. Effekten er hølferne vurderes at være begrænset.

Øverst: Hølfe er faldet sammen og overskyldes af vand.

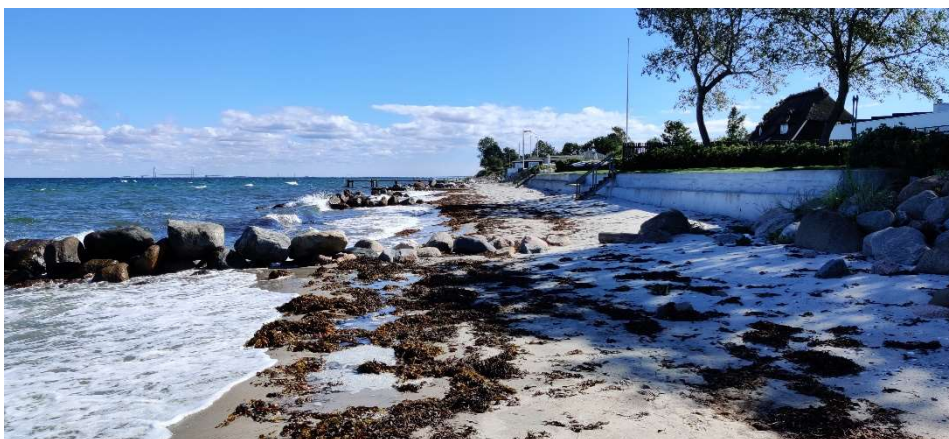
Nederst: Hølfe består af et lag store sten, hvor vandet kan strømme i gennem.

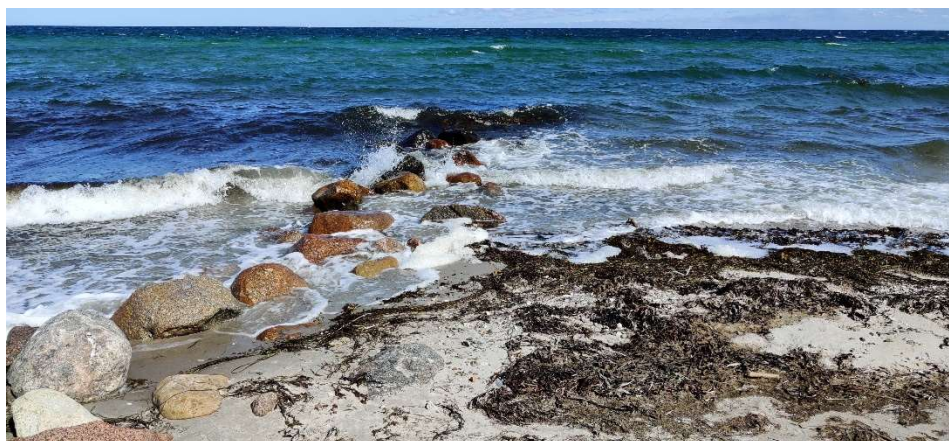
Høfderne på strækningen ligger med en afstand på omkring 30-35 m. Høfderne er faldet sammen, og der løber derfor vand henover. Effekten af høfderne er derfor lille, Figur 4.52.

Figur 4.52: Foto af høfde, der er faldet sammen.

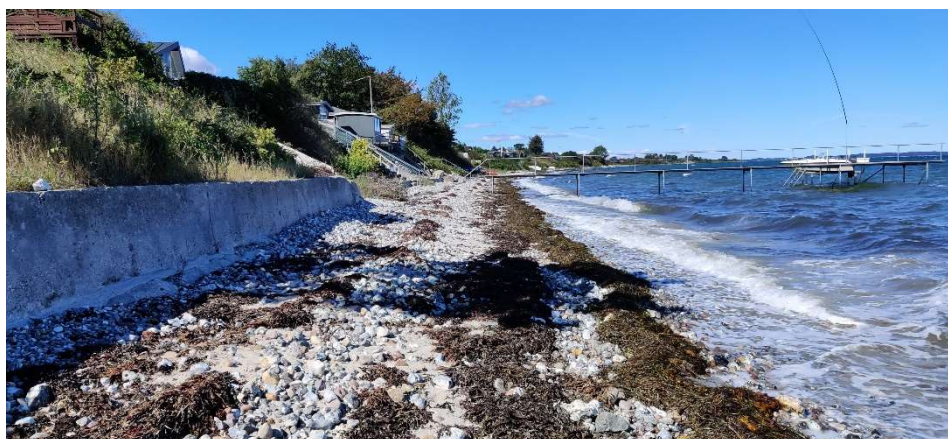
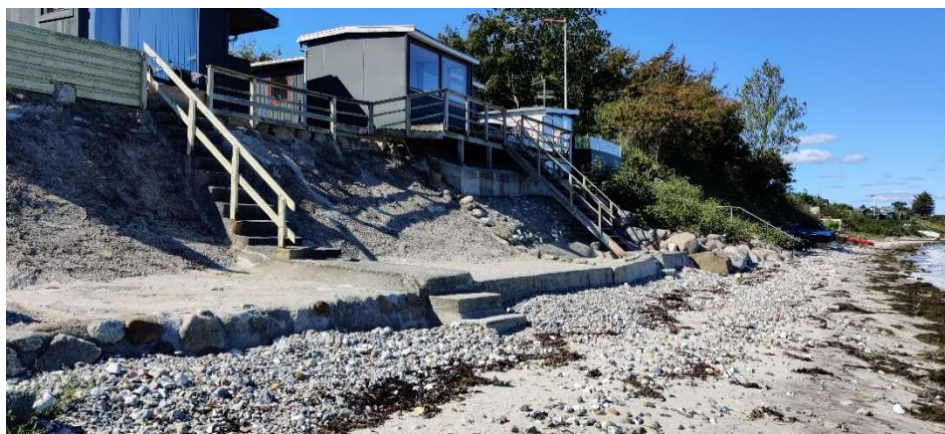
*Figur 4.55: Foto af strækningen mellem St. 1190-1220.*

På den sydlige del af strækningen mellem St. 1190-1220 er stranden smal, og der findes ral på stranden, Figur 4.55 øverst. Skråningen er flere steder beskyttet med betonmur uden skråningsbeskyttelse foran. Enkelte steder består erosionsbeskyttelsen af stenglacis, græsarmeringsfliser eller en stensætning. Et sted er der ved at blive anlagt en stensætning, Figur 4.55 nederst. Muren ser dog ud til at være for lav og vil derfor ikke forhindre erosion i skråningen i forbindelse med stormflod.

*Øverst: Stranden er smal og sedimentet er en blanding af sand og ral. Betonmuren på fotoet er ikke beskyttet mod fronterosion.*

*Nederst: Igangværende anlægelse af stensætning. Rallet foran betonfoden, beskytter mod fronterosion.*

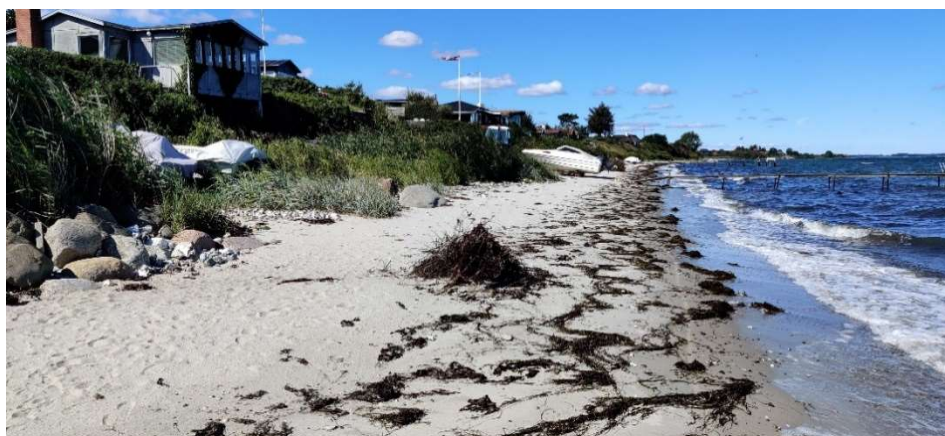
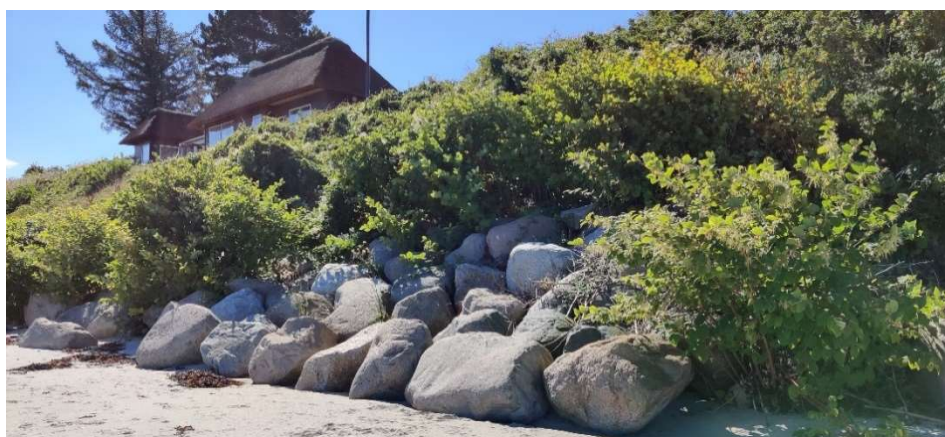
Figur 4.56: Foto af strækning mellem St. 1220-1255.

Langs den nordlige del af strækning, St. 1220-1255, er stranden bred og forholdsvis flad. Langs den bagerste del af stranden ligger der ral på flere strækninger, og der vokser marehalm eller anden vegetation bagved, Figur 4.56 øverst, mens der på andre strækninger blot er sand foran skråningen, Figur 4.56 nederst. Skråningen beskyttes mod erosion af tæt bevoksning, nogle gange kombineret med en skråningsbeskyttelse, Figur 4.56 nederst. Tilstanden af beskyttelsen varierer meget. Nogle steder er skråningsbeskyttelsen faldet lidt sammen, mens den andre steder ser stabil ud med en fornuftig stenstørrelse.

Øverst: Strandens er på den nordlige del af strækningen bred og består primært af sand. Flere steder afsluttes stranden af ral.

Nederst: Stabilstensætning på skråning med bevoksning mellem stenene.

Vegetationslinjen ligger i omkring kote +2,0 mDVR90, mens husene ligger omkring kote +4,0 mDVR90. Afstanden fra foden af skråningen til nærmeste bebyggelse er 4-6 m. Bebyggelsen er truet af erosion, hvis skråningen ikke sikres med en korrekt opbygget skråningsbeskyttelse.

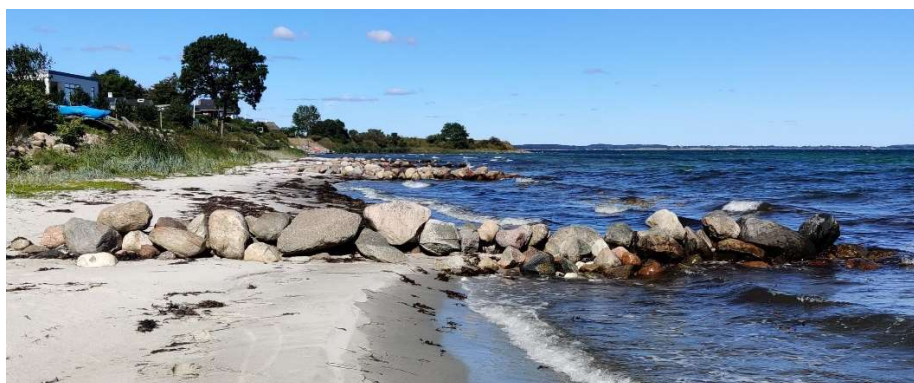
På denne strækning afsluttes stranden af en skråning med topkote i cirka +4,0 mDVR90. Langs hele strækningen ligger der små høfder. Høfderne ligger tæt, og flere steder er afstanden mellem høfderne ikke mere end 25 m. Høfderne er i udmærket stand. Dog ligger stenene i nogle af høfderne lidt spredt, og det ser ud som om, høfderne nogle steder er faldet lidt sammen, Figur 4.58.

Figur 4.58: Foto af høfderne på Strækning 3. Høfden varierer lidt i højde, og foran høfden ligger mindre sten. Dette kan skyldes, at høfden er faldet lidt sammen.
