# Nyborg Kyststrategi

Kyststrategi og administrations-  
praksis

**NYBORG KOMMUNE - TEKNISK FORVALTNING**

**14. JANUAR 2021**

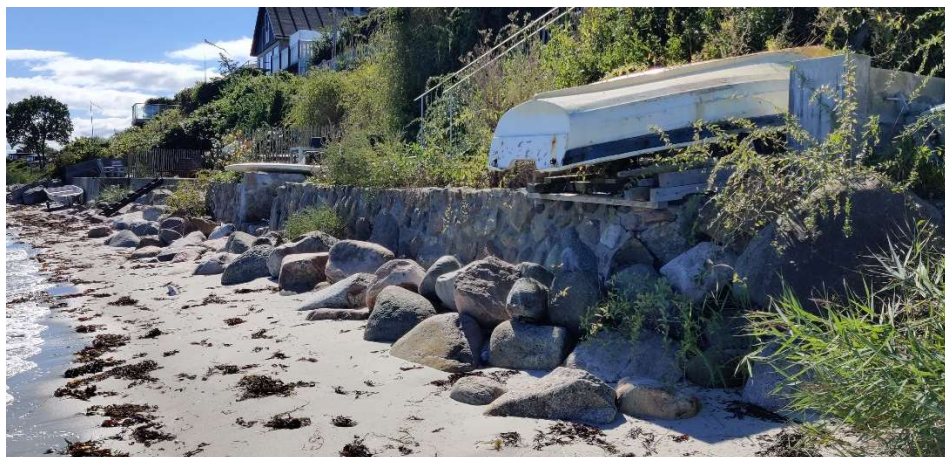
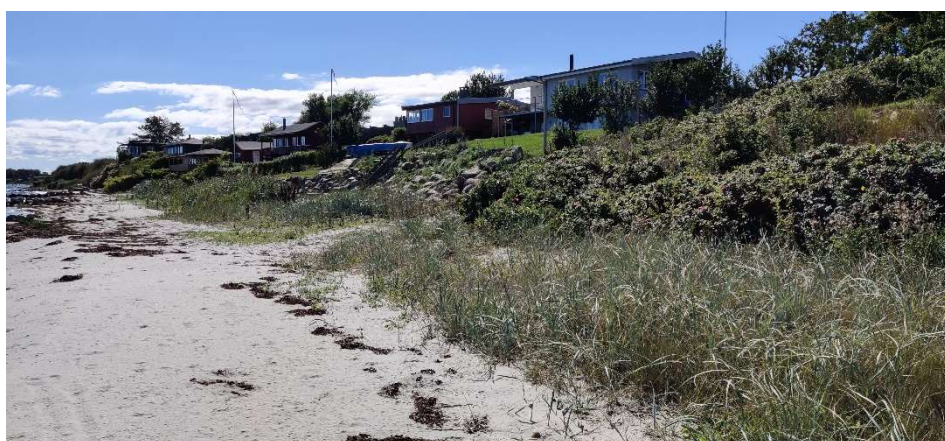
Figur 4.59: Foto af forskellige former for erosionsbeskyttelse.

På den resterende del af strækningen mellem St. 1260-1290 findes der bagvedliggende bebyggelse, som beskyttes af forskellige former for skråningsbeskyttelse såsom stensætning, betonmure og stenglacis<sup>1</sup>, Figur 4.59. Foden af murene eller skråningen beskyttes flere steder mod erosion af sten eller fliser. Foran beskyttelsen er der flere steder på stranden vegetation i form af marehalm og lignende. Skråningsbeskyttelserne er i forskellig stand. Nogle skråningsbeskyttelser er stabile, mens stenene i andre ligger lidt mere spredt, hvor der under en storm vil kunne ske erosion, der i sidste ende kan underminere beskyttelsen. Det er vigtigt, at lodrette mure beskyttes mod erosion ved at etablere en stabil skråningsbeskyttelse foran muren.

Øverst ses en lodret mureopbygget af beton og stenglacis.

Nederst ses en strækning, hvor skråningen er beskyttet med bevoksning i form af rynket rose og en strækning, hvor skråningen er beskyttet af en stensætning.

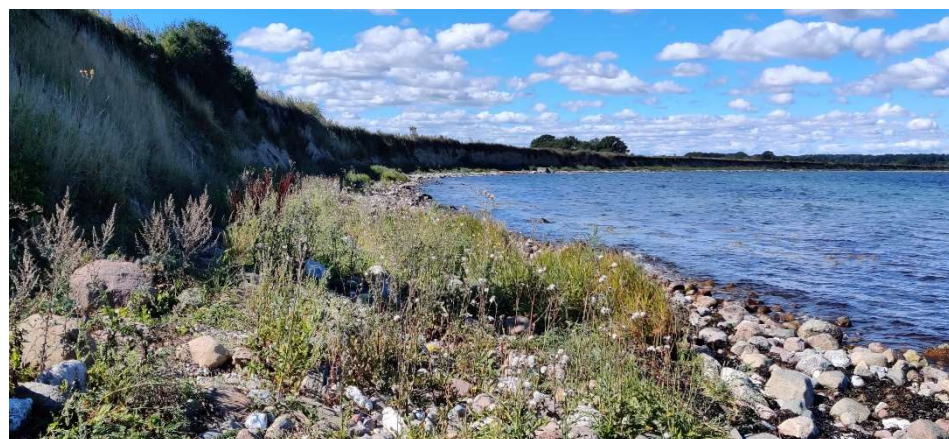
På denne strækning afsluttes stranden med en skrænt på topkote i cirka +4,0 mDVR90. Der vokser sedimentation på bagstranden og på skrænten, Figur 4.61. Sedimentet er en blanding af ral og sten.

Figur 4.61: Foto af erosions-skrænten. Der er vegetation på stranden og på skrænten.

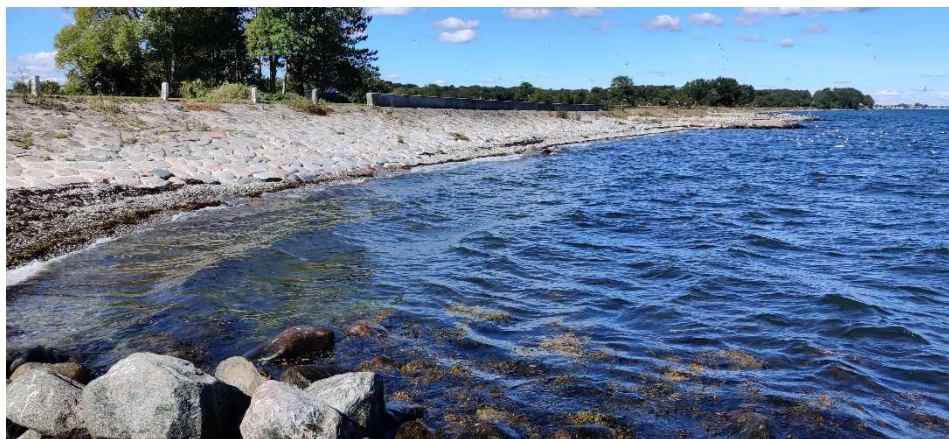
Figur 4.65: Foto af stenglacis og betonmur.

Skråningsbeskyttelsen består af stenglacis langs hele strækningen med en topkote i cirka +4,0 mDVR90. Beskyttelsen fremstår i udgangspunktet i nogenlunde stand. Der er bevoksning mellem fugerne i den øverste del af glaciset.

Vegetationen vil gradvist reducere glacisets styrke i takt med, at fugerne mellem stene revner. Stranden er eroderet væk og konstruktionen er således eksponeret for bølger under normale vandstandsforhold. Hvor Klintevej/Risingevej krydser Kavslunde Å afsluttes skråningsbeskyttelsen af en betonmur, Figur 4.65.

under en storm. Dog må det forventes, at især skråningsbeskyttelsen skal forstærkes, når havspejlet stiger.

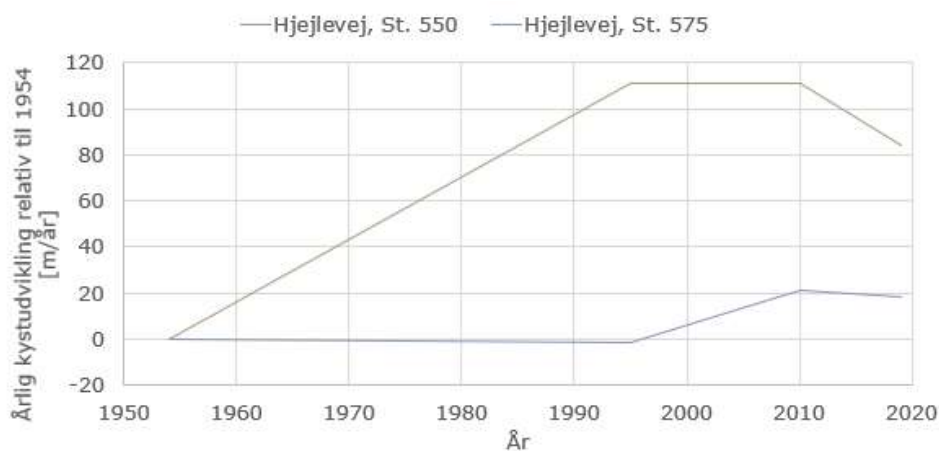
Figur 10.10: Vandlinjeudvikling mellem årene 1954, 1995, 2010 og 2019 ved Hjejlevej, jf. Figur 10.4 og Figur 10.9 for placering af stationer.

Sammenligning af vandlinjerne mellem 1954 og 2019 viser landindvindingen ved anlæggelse af Storebæltsbroen. Ved St. 575 har der været en fremrykning siden 1995. Dette skyldes højst sandsynlig, at sedimentet er flyttet rundt efter opfyldningen.

Dette vil kunne modvirkes ved strandfodring, så den nuværende vandlinje og klit langs bagstranden bibeholdes og udbedres, og dermed giver den nødvendige beskyttelse. Strandfodring vil kræve en væsentlighedsvurdering i forhold til Natura 2000 udpegningen Sandbanke. NIRAS vurderer ikke, at strandfodring vil påvirke naturudpegningen væsentligt.

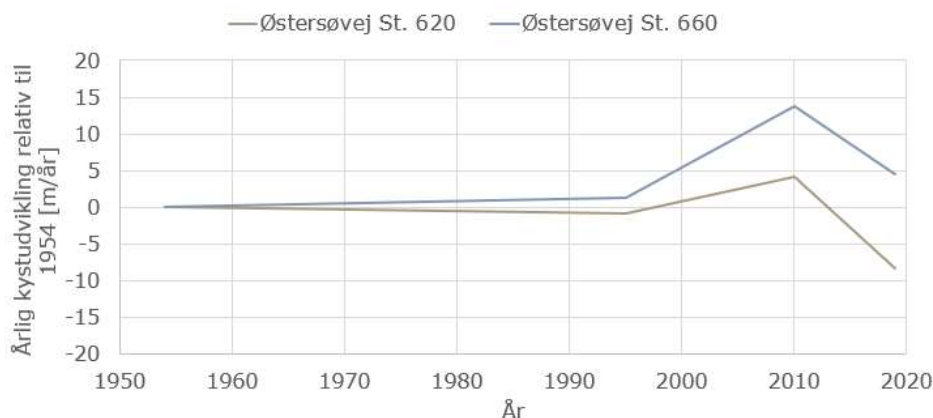
Figur 10.12: Vandlinjeudvikling mellem årene 1954, 1995, 2010 og 2019 ved Nyborg Øst, Østersøvej, jf. Figur 10.11 for placering af stationer.

Sammenligning af vandlinjerne mellem 1954 og 2019 viser små variationer i vandlinjen. Mellem 1995-2010 har der været en lille fremrykning, mens det modsatte ses mellem 2010 og 2019, Figur 10.12. Noget af variationen kan skyldes forskel i vandstandsvariation de dage, fotoene er taget.

Østersøvej ved St. 660 kan på sigt være i fare for erosion pga. det stigende havspejl. Det samme gælder stien, der går langs med kysten mellem St. 635-650, hvis skråningsbeskyttelse ikke udbedres, jf. inspektionsafsnit 4.3.2. Enkelte bygninger langs Østersøvej er i fare for oversvømmelse.

NIRAS foreslår, at der foran den erosionstruede vej og sti anlægges en skråningsbeskyttelse opbygget af sten. Foran bygninger, der er oversvømmelsestruede, bør beskyttelsen også virke som et dige. Stranden bør monitoreres for behov for strandfodring.

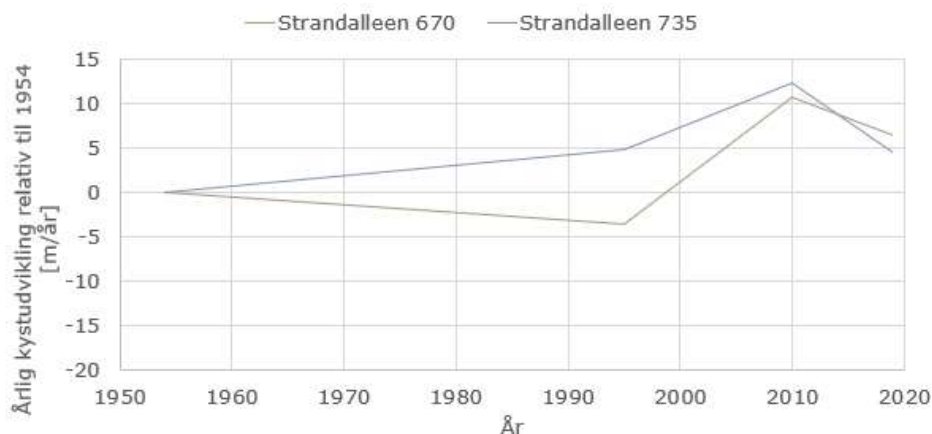
Figur 10.14: Udvikling i vandlinjen mellem år 1954, 1995, 2010 og 2019 ved Nyborg Øst, Strandalleen, jf. Figur 10.13 for placering af stationer.

Sammenligning af vandlinjerne mellem 1954 og 2019 viser små variationer i vandlinjen, Figur 10.14. Noget af variationen kan skyldes forskel i vandstandsvariation de dage, fotoene er taget.

På trods af fremrykningen af kysten er Skræddergryden og stien, der ligger syd herfor i fare for erosion, da afstanden fra vandlinjen til skrænten er lille (3-8 m).

Nord for Skræddergryden mellem St. 695-740 er første række af ejendomme i fare for erosion. Der er ikke fare for oversvømmelse af bebyggelse. Dog vil der ved en 100-årshændelse i år 2115 kommer bølgeroverskyl ved Skræddergryden.

NIRAS foreslår, at der foran erosionstruede bygninger og veje anlægges skråningsbeskyttelse opbygget af sten. Strandens bør monitoreres for behov for strandfodring. Flere steder nord for St. 695 er stranden i dag allerede meget smal. Strandfodringen bør derfor overvejes på denne strækning.

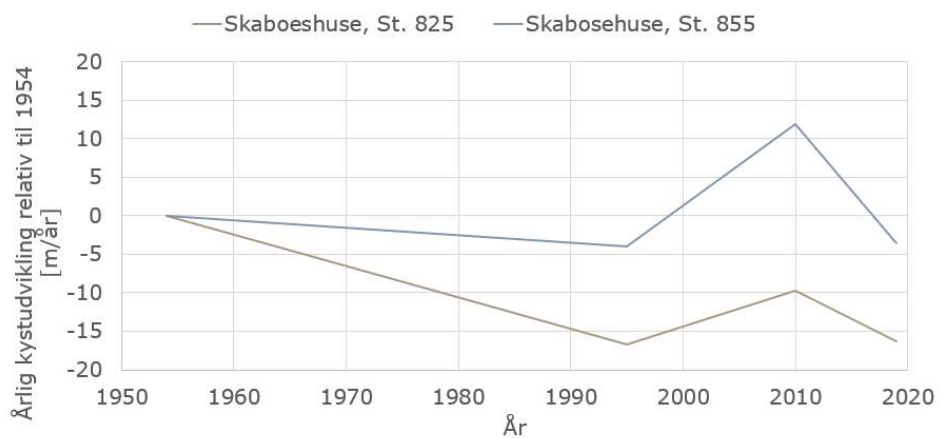
Figur 10.16: Vandlinjeudvikling mellem årene 1954, 1995, 2010 og 2019 ved Skaboeshuse, jf. Figur 10.15 for placering af stationer.

Sammenligning af vandlinjerne mellem 1954 og 2019 viser små variationer i vandlinjen, Figur 10.16. Noget af variationen kan skyldes forskel i vandstandsvariation de dage, fotoene er taget. Sammenligningen indikerer, at kysten de sidste 65 år har trukket sig lidt tilbage særligt omkring St. 825.

Stranden er flere steder mindre end 10 m bred. Især mellem St. 840-845 er stranden smal. Terrænkoten ved foden er skrænten varierer mellem +1,0 og +1,5 m DVR90. Skrænten vil derfor være i fare for erosion allerede ved en 100 års storm i dag.

På sigt vil bevoksningen på skråningen ikke beskytte skrænten mod erosion, og det vil være nødvendigt med skråningsbeskyttelse. Anlæggelse af skråningsbeskyttelse på det §3 udpegede strandensareal nord for St. 860 vil medføre en tilstandsændring, som kommunen skal godkende. Under sædvanlig praksis kan der gives dispensation til dette.

Strandfodringen bør overvejes på denne strækning i nær fremtid. Strandfodring vil kræve en væsentlighedsvurdering i forhold til Natura 2000 udpegningsområdet Sandbanke. NIRAS vurderer ikke, at strandfodring vil påvirke naturudpegningsområdet væsentligt.

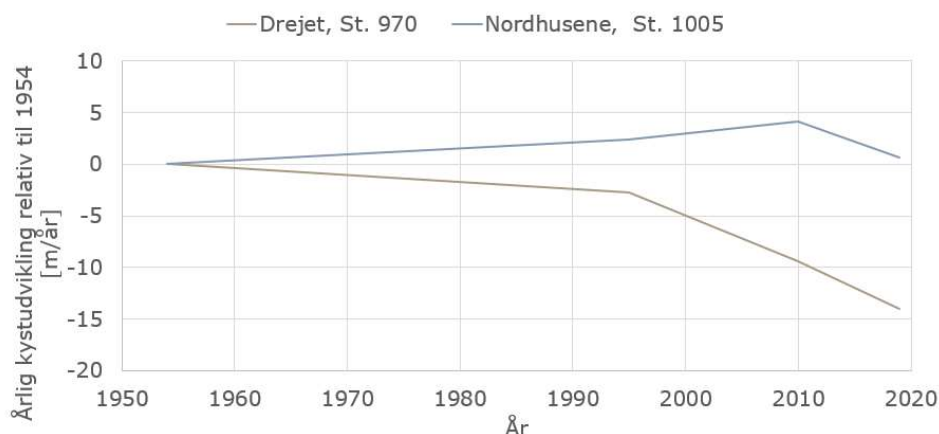
Figur 10.18: Udvikling af vandlinje mellem årene 1954, 1995, 2010 og 2019, jf. Figur 10.17 for placering af stationer.

Sammenligning af vandlinjerne mellem 1954 og 2019 viser, at der ved Drejet er sket en tilbagerykning af kysten, mens der ved Nordhusene er små variationer i vandlinjen, Figur 10.18 og Figur 10.16. Årsagen til, at sedimenttransporten er større ved Drejet end Nordhusene, er antageligt, at kystens orientering er forskellig.

Stranden er forholdsvis bred på kyststrækningen. Terrænkoten ved foden af skrænten varierer mellem +1,0 og +1,5 m DVR90. Skrænten vil derfor være i fare for erosion allerede ved en 100 års storm i dag. Husene er ikke fare for oversvømmelse i den nærmeste fremtid. Dog vil der kunne komme bølgeoverskyl, når bølgerne rammer skrånningen.

Der findes allerede en del erosionsbeskyttelse på denne strækning. For et sikre et ensformigt udseende og en stabil beskyttelse, bør skråningsbeskyttelsen opbygges af sten. På strækninger uden erosionsbeskyttelse, primært mellem St. 1010-1025, vil bevoksning på skrånningen på sigt ikke beskytte skrænten mod erosion, og det vil være nødvendigt med skråningsbeskyttelse opbygget af sten.

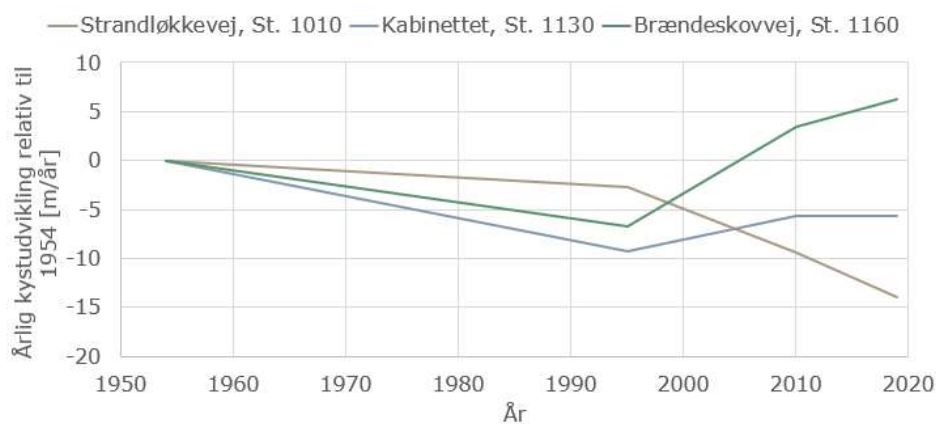
Figur 10.20: Udvikling af vandlinjen mellem år 1954, 1995, 2010 og 2019, jf. Figur 10.19 for placering af stationer.

Sammenligning af vandlinjerne mellem 1954 og 2019 viser, at der ved Strandløkkevej er sket en tilbagerykning af kysten, ved Kabinettet er der ikke sket en ændring i vandlinjen, mens kysten ved Brændeskovvej er rykket frem. Dette indikerer en stigende sydgående sedimenttransport, som kan skyldes at orientering af kysten er forskellig.

Stranden er forholdsvis bred ved Brændeskovvej, men bliver smallere ned mod Strandløkkevej. Terrænkoten ved foden af skrænten varierer mellem +1 og +2 m DVR90. Skrænten kan derfor blive udsat for bølgepåvirkning under en kraftig storm og dermed erosion. Husene ved Strandløkkevej og Kabinettet vil ikke blive oversvømmet ved en 100 års hændelse i 2115. Der vil dog kunne komme bølgeoverskyl, når bølgerne rammer skrånningen. Ved Brændeskovvej vil enkelte huse blive oversvømmet, og flere vil opleve bølgeoverskyl. Ved Kabinettet, vil flere huse også blive påvirket af bølgeoverskyl.

Der findes allerede en del erosionsbeskyttelse på denne strækning. På strækninger uden erosionsbeskyttelse vil bevoksning på skrånningen på sigt ikke beskytte skrænten mod erosion, og det vil være nødvendig med skråningsbeskyttelse. For et sikre et ensformigt udseende og den mest stabile beskyttelse, bør skråningsbeskyttelsen opbygges af sten. Ved Brændeskovvej bør skråningsbeskyttelsen også have funktion af en højvandsbeskyttelse. Alternativt kan der, hvor der er plads, bygges et dige foran husene.

Strandfodringen er nødvendig ved Strandløkkevej i dag, hvis passage langs med kysten ønskes, og kan blive nødvendig på den resterende strækning pga. stigende havspejl. Strandfodring vil kræve en væsentlighedsvurdering syd for St. 1080 i forhold til Natura 2000 udpegningen Sandbanke. NIRAS vurderer ikke, at strandfodring vil påvirke naturudpegningen væsentligt. Strandfodring nord for det §3 beskyttede vandløb forventes ikke at påvirke vandløbet, da dette er rørlagt.

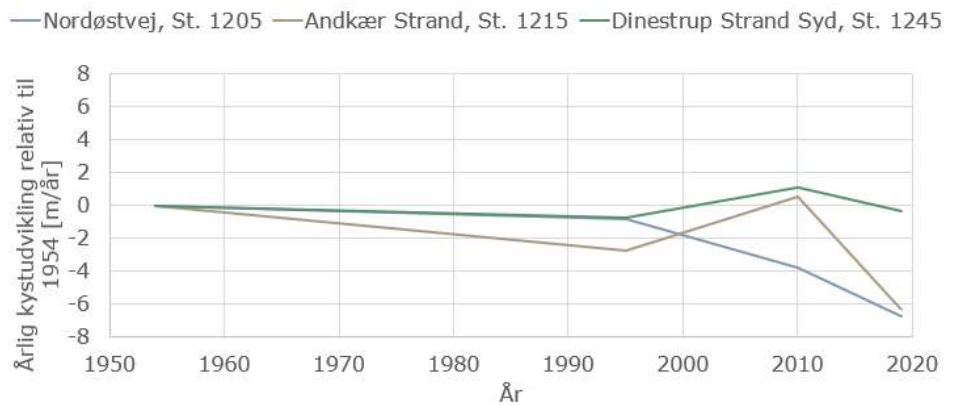
Figur 10.22: Udvikling i vandlinjen mellem år 1954, 1995, 2010 og 2019, jf. Figur 10.21 for placering af stationer.

Sammenligning af vandlinjerne mellem 1954 og 2019 viser små variationer i vandlinjen ved Nordøstvej, Andkær Strand og Dinnestrup Strand Syd, se Figur 10.22. Der ses dog samme tendens, som kyststrækningen syd for. Den største tilbagerykning ses ved Nordøstvej, mens vandlinjen ved Dinnestrup Strand Syd er mest stabil. Dette indikerer en stigende sydgående sedimenttransport, som kan skyldes, at skyggeeffekten fra nordsiden af Kerteminde Bugt bliver mindre jo længere syd på kysten man kommer. En anden årsag kan være, at kystens orientering er forskellig.

Stranden er forholdsvis bred ved Dinestrup Strand, men bliver smallere ved Nordøstvej. Skrænten kan derfor blive udsat for bølgepåvirkning under en kraftig storm og dermed erosion. Hovedparten af de bagvedliggende bygninger ligger i kote +3,0 til +4,0 mDVR90 og er derfor ikke i fare for oversvømmelse.

Strandfodringen er nødvendig ved Nordøstvej i dag og kan blive nødvendig på den resterende strækning i fremtiden pga. stigende havspejl.

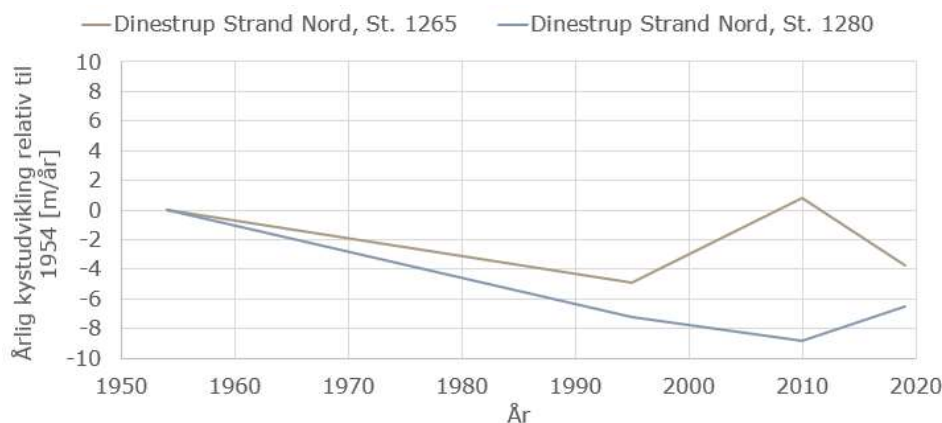
Figur 10.24: Udvikling af vandlinjen mellem år 1954, 1995, 2010 og 2019, jf. Figur 10.23 for placering af stationer.

Sammenligning af vandlinjerne mellem 1954 og 2019 indikerer en tilbagerykning af kysten fra 1954-2019, Figur 10.24. Modsat kyststrækningerne syd for er tilbagerykningen størst ved den nordligste station. Dette kan skyldes læsideerosion syd for pynten.

Stranden er forholdsvis smal på nær mellem St. 1270-1275. Skrænten kan blive udsat for bølgepåvirkning under en kraftig storm og dermed erosion. De bagvedliggende huse ligger i kote +4,0 mDVR90 og er derfor ikke i fare for oversvømmelse.

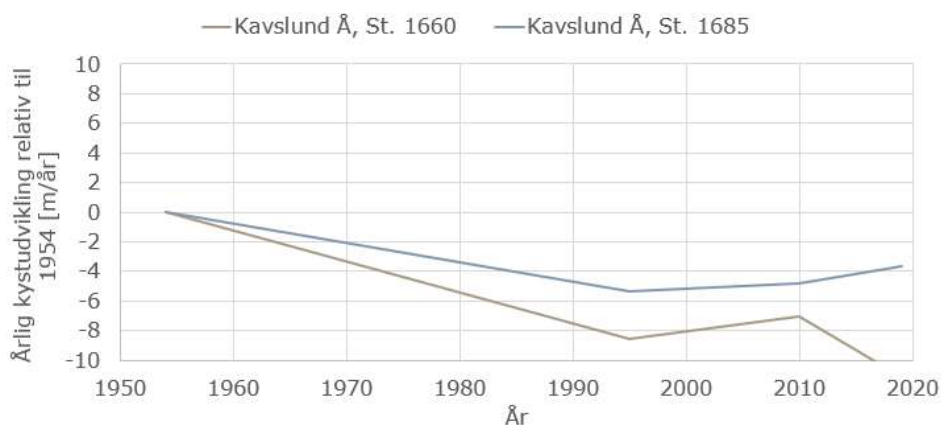
Figur 10.26: Udvikling af vandlinje mellem år 1954, 1995, 2010 og 2019, jf. Figur 10.25 for placering af stationer.

Sammenligning af vandlinjerne mellem 1954 og 2019 indikerer en tilbagerykning af kysten fra 1954-2019, Figur 10.26. Tilbagevæksten er størst foran skråningsbeskyttelsen, som stopper mellem St. 1365 og 1370

Stranden foran skråningsbeskyttelsen er meget smal og er helt forsvundet flere steder.
